UNA TIPOLOGÍA ARQUITECTÓNICA INÉDITA EN EL NORTE DE ÁFRICA

LA CAPILLA DE LA RAMADA DE MELILLA¹

Antonio Bravo Nieto, Juan Antonio Bellver Garrido

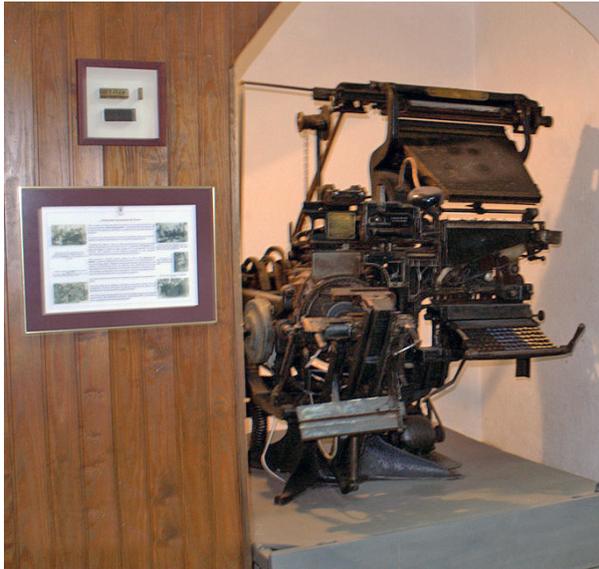
5. Estado del ábside antes de la intervención. La parte baja albergaba un pequeño espacio expositivo con las paredes totalmente enoscadas. El acceso a la parte superior del ábside no se conocía, porque en 1944 se tapió completamente. © Archivo Roldán-Narváez.

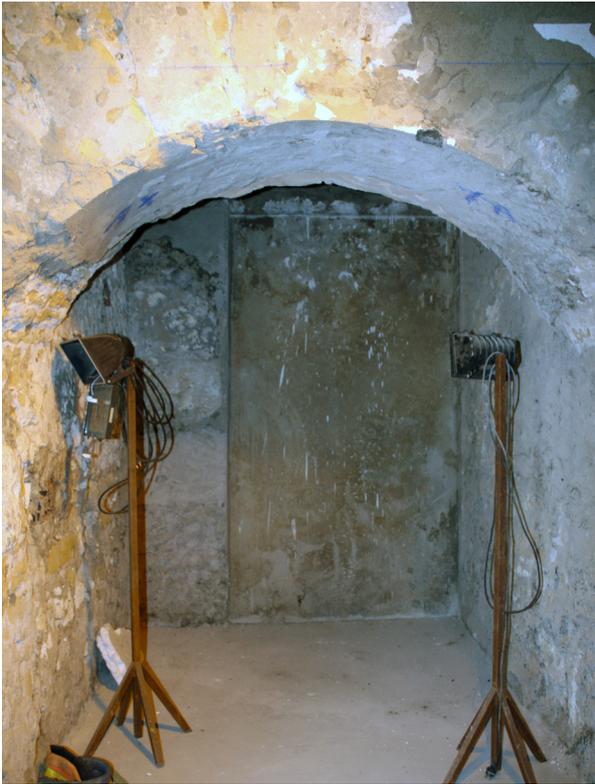
9. Vista del acceso a la planta baja, al fondo la pared de ladrillo, a la derecha el muro de mampostería y a la izquierda había aparecido el único paño de sillería bajo una capa de cemento.

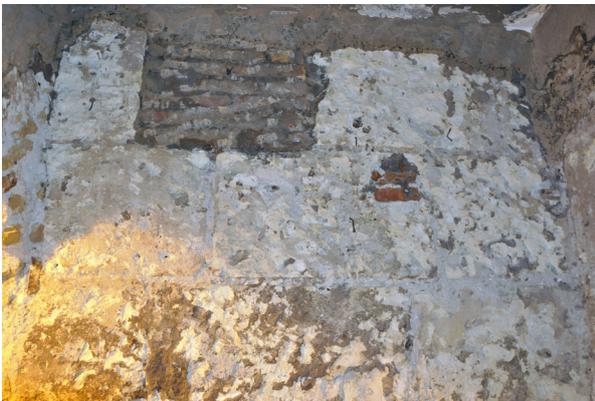
Al intentar suprimir el enfoscado en algunas zonas para estudiar el paramento, pudo comprobarse que en una fecha indeterminada los muros recibieron una espesa capa de cemento Portland que impedía apreciar el material original. Sin embargo, al suprimir la capa de cemento de la pared de la izquierda, se pudo comprobar que se trataba de un muro formado por sillares regulares de gran tamaño, y que contaba con lo que podría ser una pequeña hornacina, totalmente tapiada. La pared del fondo mostraba por su parte una disposición con rehundido irregular y una primera capa de ladrillo, mientras que la pared de la derecha era de mampostería irregular. La eliminación de la capa de cemento fue un trabajo muy complejo que se tuvo que realizar manualmente debido a su gran adherencia a la sillería, agravado por el tipo de roca caliza que forma el muro original.

10. Vista de la pared (entrando a la izquierda) al retirar el cemento Portland que lo cubría, y donde aparecen los primeros sillares y una hornacina tapiada.

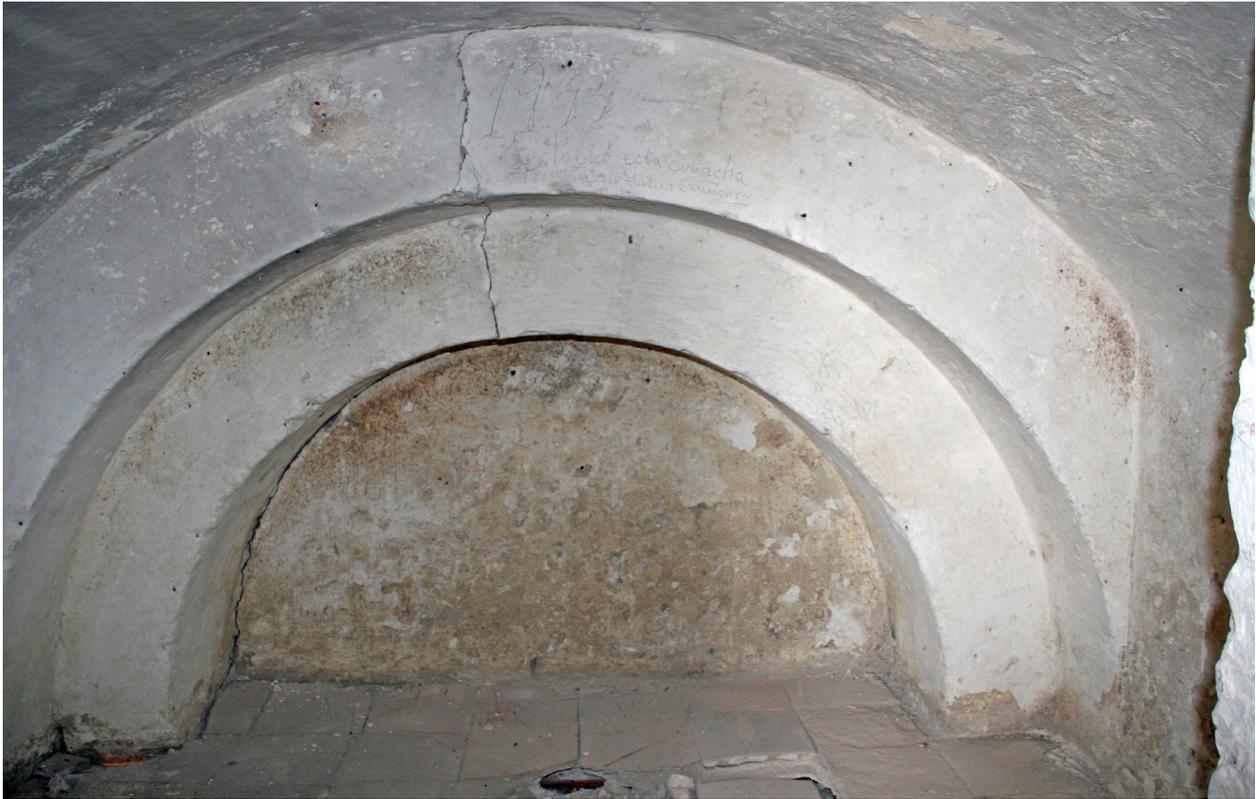
13. Estado de la zona alta del ábside en su descubrimiento. Se observan los arcos, y el suelo que contaba con losas de barro de factura anterior al siglo XX. Todas las paredes aparecían muy encaladas.

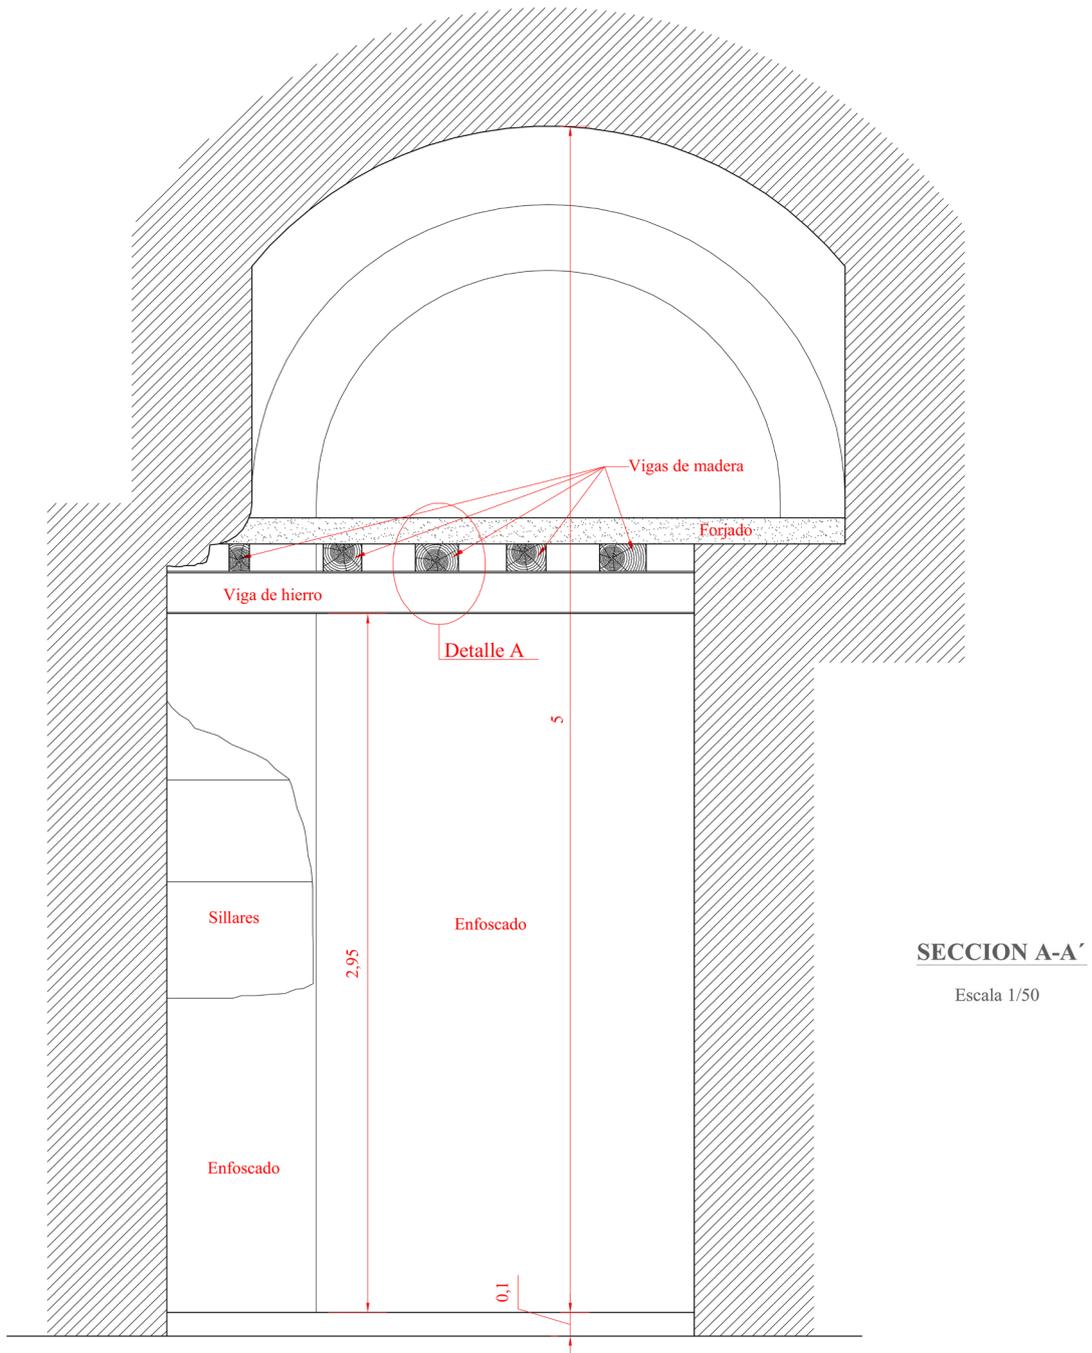
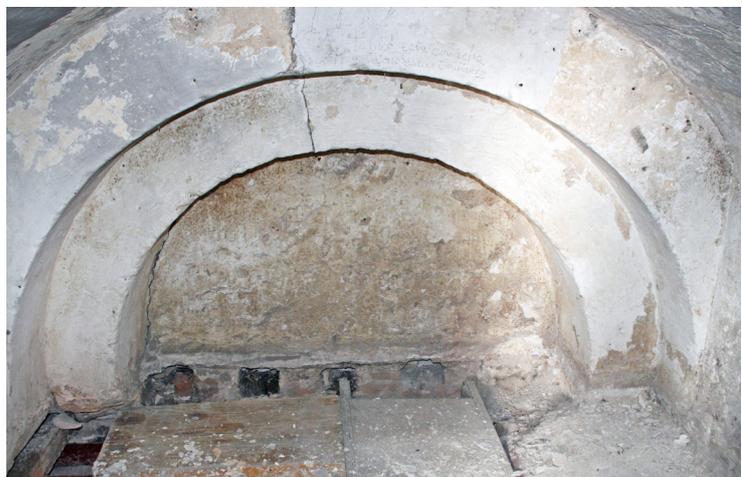
El desmontaje del suelo de la parte alta, nos permitió visualizar el ábside como un único espacio, cosa que desde la primera mitad del siglo XVII no ocurría. Al desmontarse la viguería, se pudo apreciar que en la zona derecha existía un ancho muro de casi un metro de espesor, cuya finalidad no entendíamos y que rompía la simetría del conjunto, como ya habíamos apreciado en las mediciones anteriores.

15-16. Fotografía y dibujo en los que se aprecia el desmontaje del suelo (las cabeceras de las vigas antiguas son visibles al frente) y sobre todo, a la derecha, la existencia de un ancho muro que rompía la simetría del espacio.

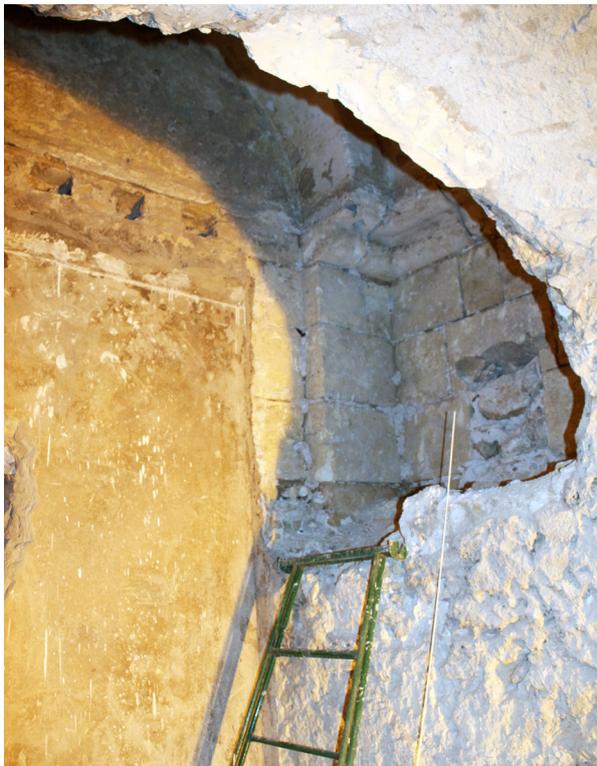
El primer descubrimiento se produjo al iniciar el desmontaje del muro de mampostería situado a la derecha de la zona baja, de casi un metro de espesor, y tras el cual apareció en un magnífico estado de conservación el lienzo de sillería original. En este lienzo se abre una segunda hornacina que todavía conserva el tizne negro de las velas, así como varios sillares marcados con signos de firma de cantero y con iconografías religiosas formadas por círculos y estrellas, cosa que en los otros dos lienzos es imposible de apreciar por su peor conservación.

20. Desmontaje del muro derecho de la parte baja, tras el cual aparece la sillería original y una hornacina.

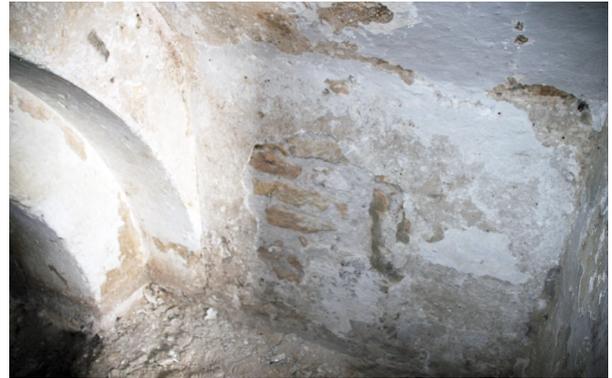
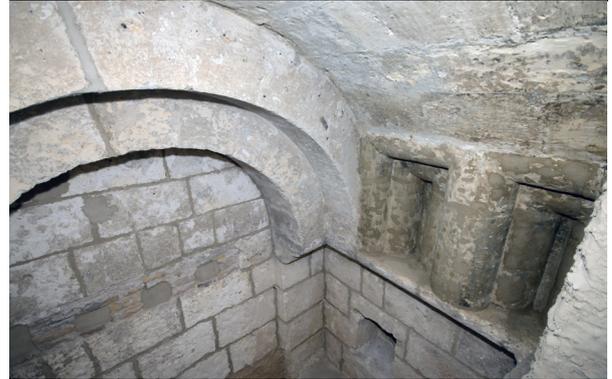
El siguiente descubrimiento se produjo al sondear la mampostería encalada en los muros de la parte alta del ábside, y aparecer varios motivos ornamentales tallados en la sillería, formando entrantes rectangulares a modo de casetones y cuya función alterna lo decorativo con la búsqueda de un cierto efecto visual de profundidad.

22-23. Estado anterior y descubrimiento de elementos ornamentales labrados en piedra en la zona alta del ábside.
