# UNA MEZQUITA DE BARRIO DE LA CEUTA MARINÍ

## LA EXCAVACIÓN ARQUEOLÓGICA DEL PASAJE FERNÁNDEZ DE CEUTA

*Fernando Villada Paredes, José Manuel Hita Ruiz*

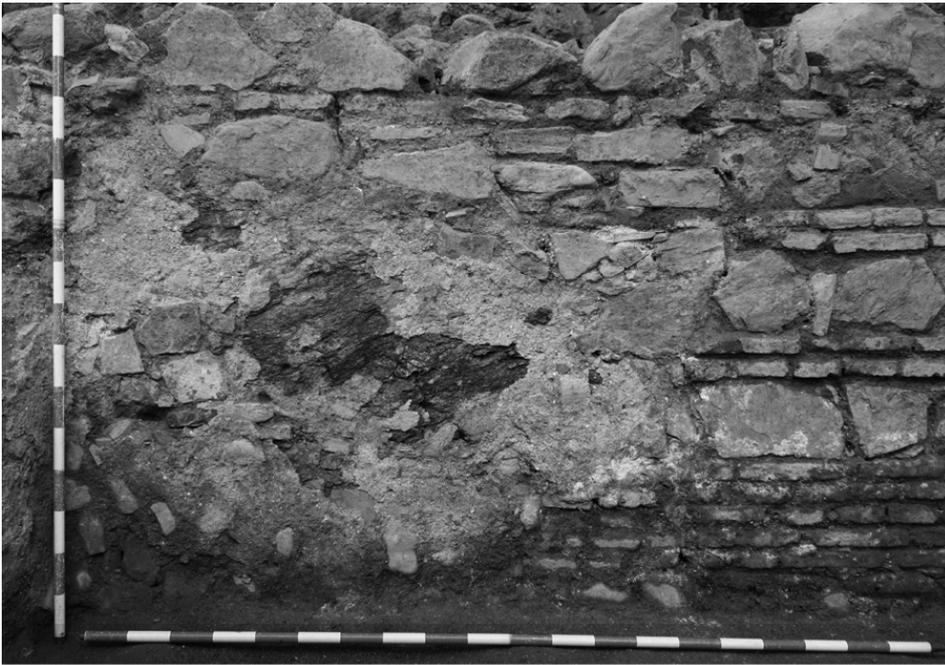
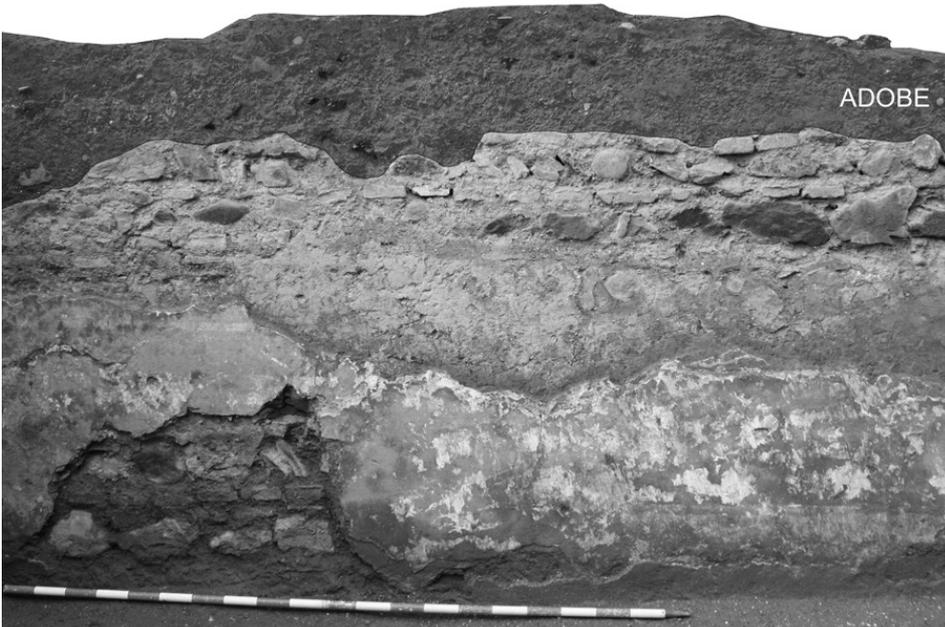
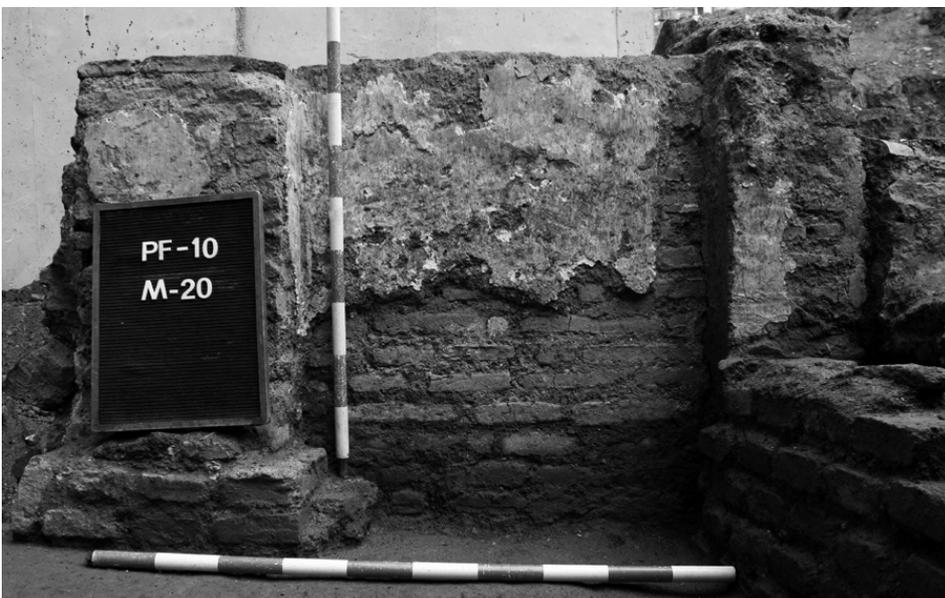
Lámina 32. Arriba. Fábrica de mampuestos y encintado de ladrillos. Centro. Recrecimiento de adobe en un muro (edificio B). Abajo. Fábrica de ladrillos en uno de los muros de subdivisión del edificio E.

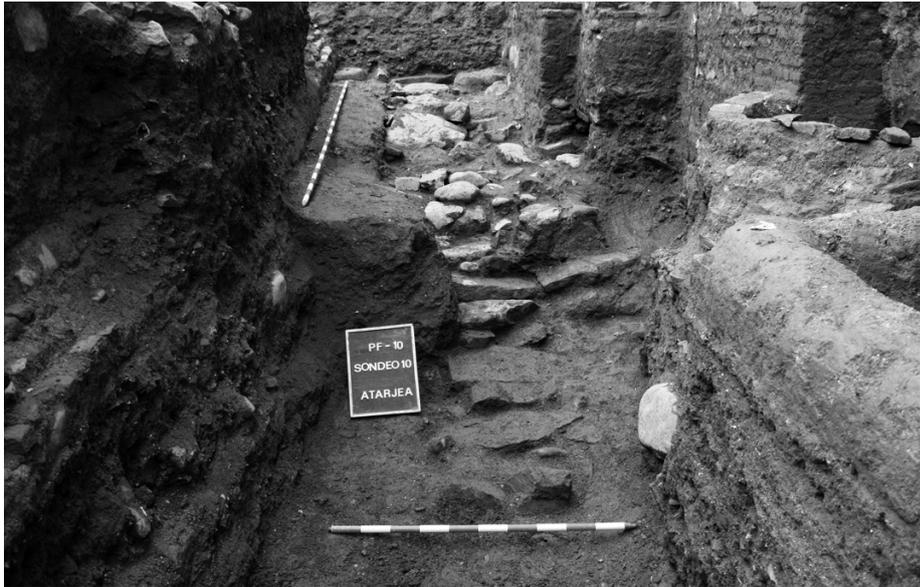
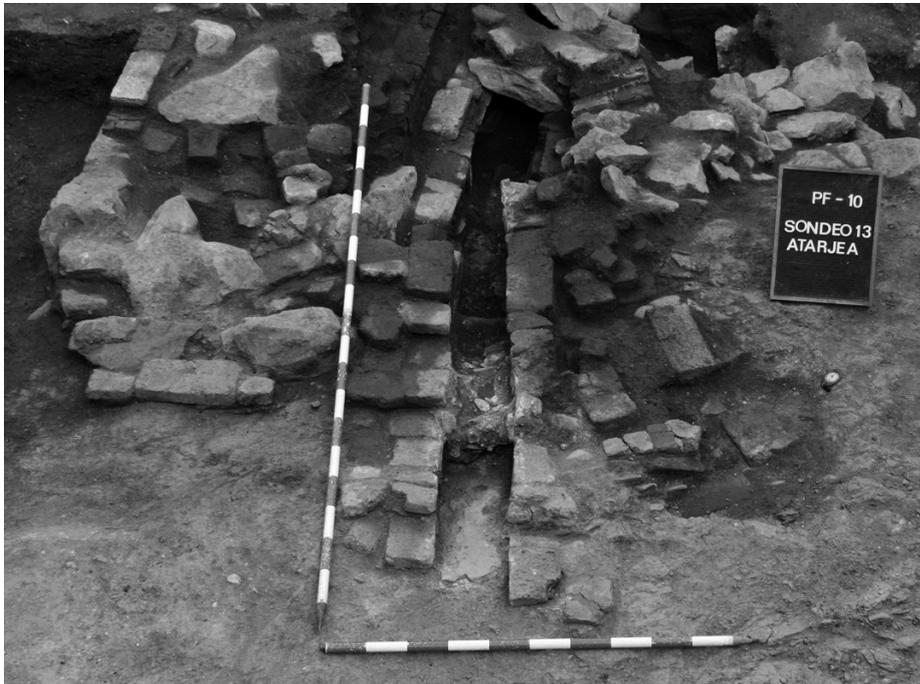
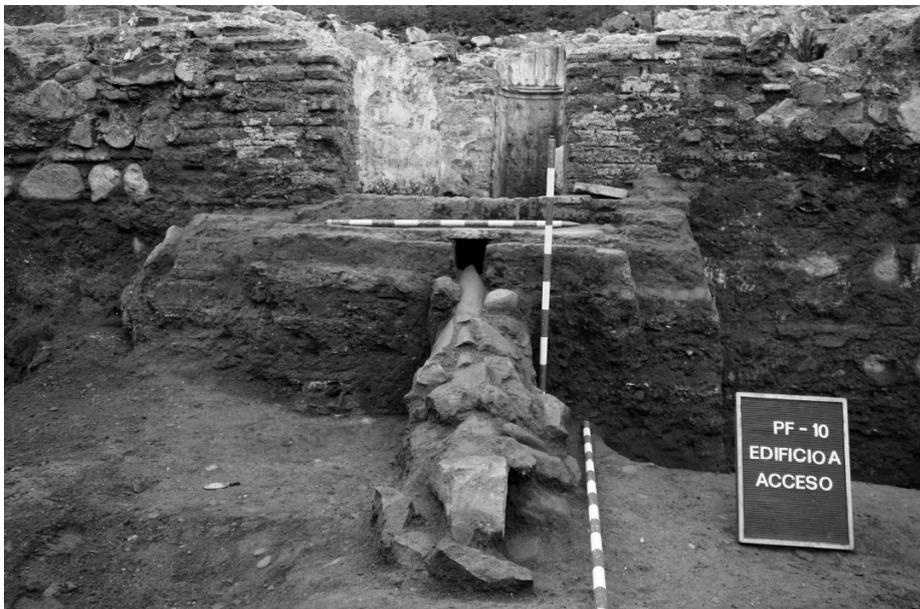
Lámina 36. Arriba, cubierta de piedras de la atarjea de la CS2. Centro, Atarjea del edificio D. Abajo, atarjea del edificio A.
