A MODERNIDADE EM LEIRIA: IMAGENS DA VIDA PÚBLICA E PRIVADA NA ANTIGA JUDIARIA

O CASO DO CENTRO CÍVICO DE LEIRIA

IOLA FILIPE e MARINA PINTO Era-Arqueologia, S.A.

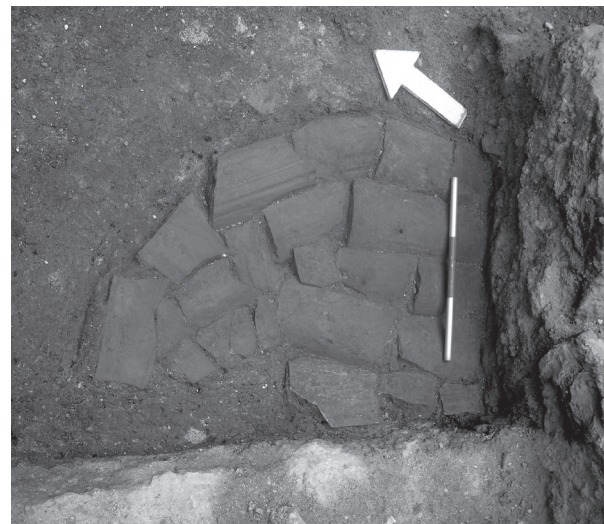
2. Pormenor da lareira identificada no Ambiente 9.

A fachada lateral Sudoeste desta estrutura habitacional é definida por um longo muro de alvenaria, construído com blocos e calhaus de calcário, ligados por uma argamassa de tonalidade amarelada, que conservava apenas 3 a 4 fiadas, não se tendo registado nenhum vão de porta associado, o que sugere que o acesso à casa se faria provavelmente pela fachada lateral Nordeste. Adossadas ao paramento interior deste muro encontraram-se três estruturas, que definiam os quatro compartimentos registados naquele espaço, designados por Ambientes 7; 8; 9 e 10. Relativamente à interpretação funcional destes compartimentos, a informação disponível não é suficiente para esclarecer este aspecto, uma vez que, à excepção do Ambiente 9, não foram registados níveis de ocupação preservados associados a estas estruturas. Não obstante, a lareira identificada no Ambiente 9 sugere que aquele espaço estaria relacionado com uma área de cozinha.

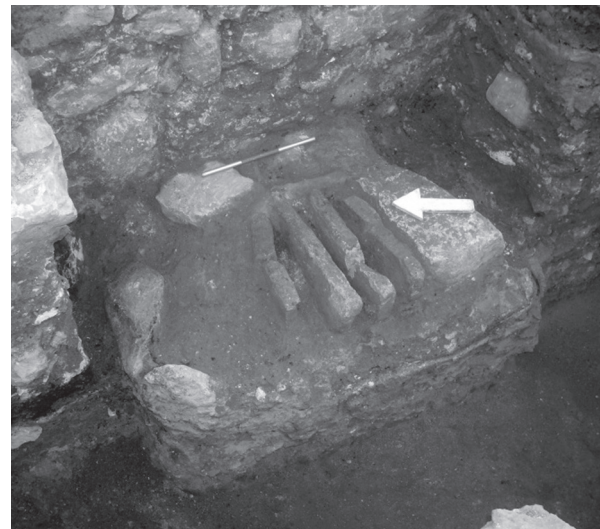
3. Pormenor do fogão registado na área da sondagem 6.

O facto das realidades associadas ao novo edifício se circunscreverem à área da sondagem 6 não permitiu esboçar uma planta do edifício em questão, tendo-se intervencionado apenas um espaço interpretado como cozinha. Esta interpretação baseia-se sobretudo na estrutura de fogão registada junto a um muro de alvenaria que definiria o limite Nordeste deste espaço. No muro em questão não foram registados quaisquer vestígios de fogo, embora se notassem alterações na pedra empregue na sua construção. O fogão era constituído por uma grelha construída com blocos de calcário e ladrilhos de cerâmica, colocados em cutelo, e

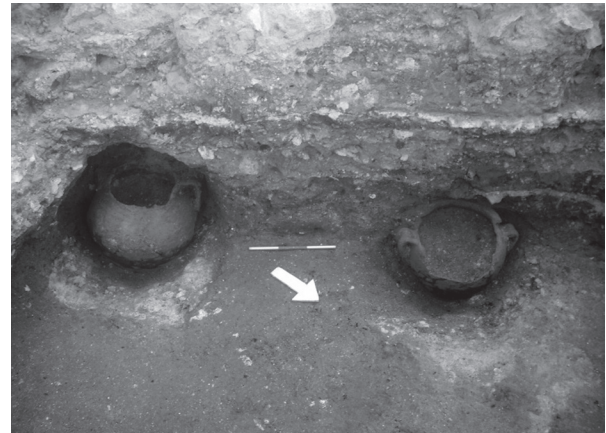
5. Pormenor dos dois potes identificados no Ambiente 1.

Não obstante, o Ambiente 1, localizado na extremidade Noroeste desta área, poderá corresponder a um espaço de armazenagem, considerando os fragmentos de talha e os dois potes em contexto primário aí identificados. Este compartimento prolongar-se-ia no sentido da sondagem 4, sendo crível que o muro [810] registado na sondagem 8, fechasse o limite Noroeste deste ambiente.

O Ambiente 1 tinha cerca de 30 m² na área intervencionada, excedendo estes limites junto aos perfis Noroeste e Sudoeste. Era o compartimento que apresentava maiores dimensões, sendo o piso de circulação associado ao mesmo constituído por uma calçada, da qual restam ténues vestígios junto ao perfil Sudoeste. Este compartimento teria funcionado, a julgar pela presença dos potes in situ, registados junto ao perfil Sudoeste, e pelos fragmentos de talha recolhidos em depósitos associados ao seu abandono, como um armazém. Refira-se que na sondagem 4 registaram-se quatro interfaces negativas, de formas sub-circulares e bases concavas, interpretadas como bases de assentamento para talhas. Estas interfaces negativas situavam-se junto ao perfil Sudeste da sondagem, na direcção do Ambiente 1, no entanto, não é esclarecedor se este ambiente se estendia para o espaço definido pela sondagem 4, uma vez que a área não intervencionada entre as duas zonas é de cerca de 3,5

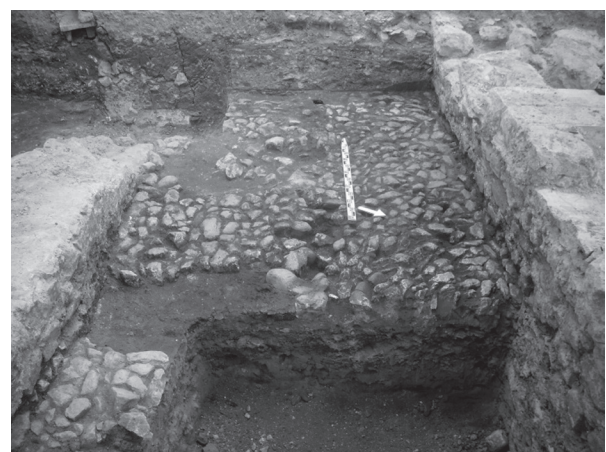
7. Pormenor da calçada registada no Ambiente 2.

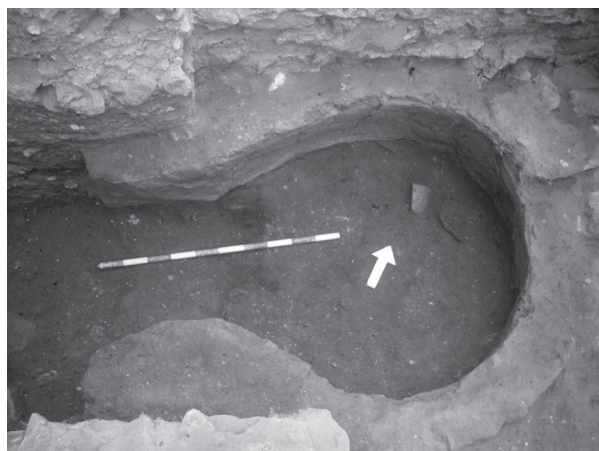
8. Vista geral do forno identificado na área da sondagem 6.

O forno apresentava câmara de cozedura de planta sub-circular com cerca de 1,08m de diâmetro interno e 1,40m de diâmetro externo. Possuía um pequeno corredor, com paredes paralelas que se prolongavam para poente, no sentido da Travessa da Tipografia, tornando-se mais espessas nas extremidades (junto à entrada). O corredor, com cerca de 0,60 m de extensão, apresentava, tal como a câmara, paredes revestidas por argilas cozidas, de tonalidade avermelhada, que impedem a correcta descrição das mesmas (considerando que as argilas não foram removidas). Não obstante, foi possível reconhecer, numa zona em que este revestimento havia caído, alguns calhaus de calcário e um sedimento de tonalidade esverdeada que parecia corresponder ao ligante da estrutura.

Esta estrutura de combustão não apresentava grelha, nem vestígios que esta pudesse ter existido, o que apesar de atípico, encontra algumas analogias em fornos descobertos, como o forno de adobes de Coimbrões (Ribeiro, 2000). Neste forno, as peças eram cozidas em contacto directo com o fogo, tal como acontecia nas soengas, tendo-se observado na câmara interior

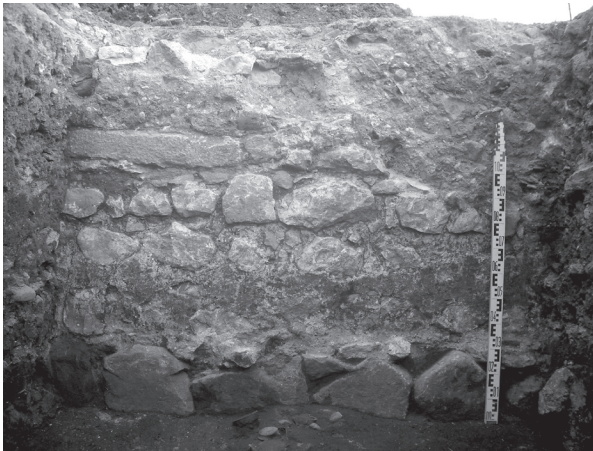
10. Pormenor do paramento Sudeste do muro registado na sondagem 5, reconhecendo-se no canto superior esquerdo a eventual soleira.

É provável que o muro identificado junto ao perfil Noroeste da sondagem 5 possa estar relacionado com o compartimento registado na sondagem 6, integrando o mesmo edifício (Estrutura habitacional 4). Com efeito, na análise do paramento do muro observado na sondagem 5 foi possível reconhecer uma laje de calcário que se destaca do restante aparelho, podendo corresponder a um elemento arquitectónico reaproveitado ou a uma soleira. A confirmar-se a última hipótese, existiria naquele local um vão de porta que daria acesso a outra divisão da casa (que se prolongaria no sentido da Sondagem 6?).

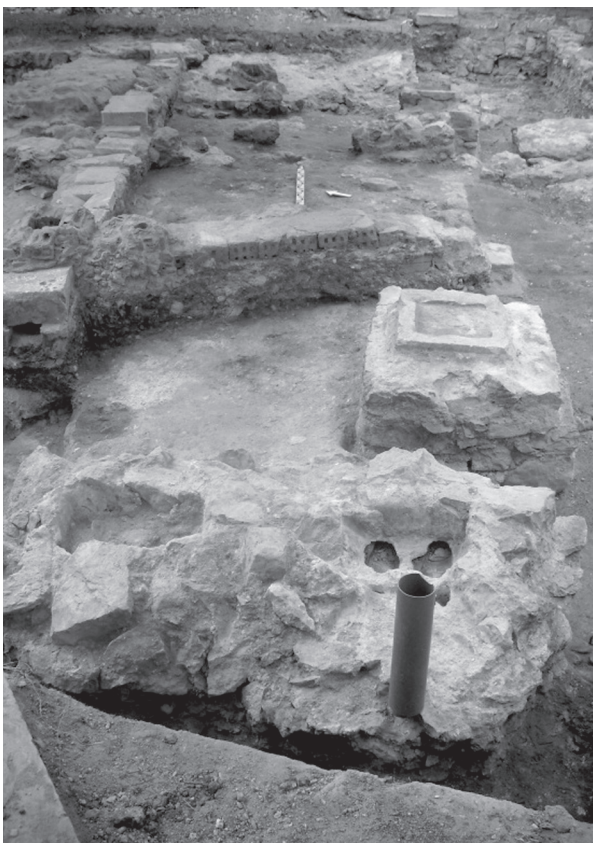
11. Pormenor de estruturas associadas aos diferentes momentos de construção / remodelação do espaço em Época Contemporânea.

A Época Contemporânea é marcada pela construção do actual edifício, encontrando-se associadas ao mesmo diferentes momentos de construção / remodelação do espaço, até ao seu abandono, após o incêndio que o destruiu nos anos 80 do século XX, mantendo apenas as fachadas actualmente visíveis.

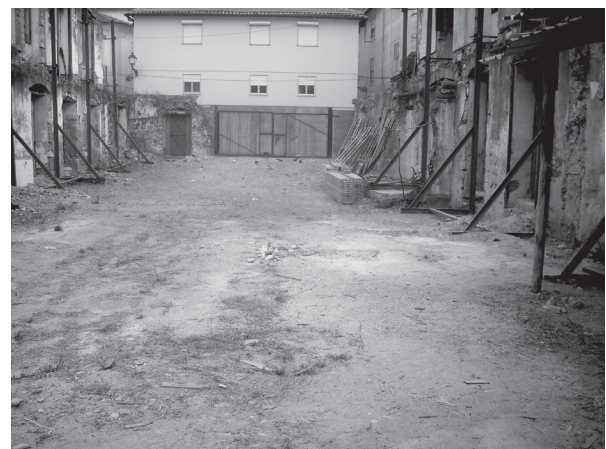
12. Vista geral da área intervencionada, reconhecendo-se as fachadas do edifício, que se mantiveram após o incêndio que o destruiu.
