VILLALONSO

UN CASTILLO MEDIEVAL EN LA TRANSICIÓN HACIA LA MODERNIDAD

ÁNGEL L. PALOMINO, MANUEL MORATINOS, JOSÉ M. GONZALO, JOSÉ E. SANTAMARÍA E INÉS M. CENTENO Aratikos Arqueólogos, S.L.¹

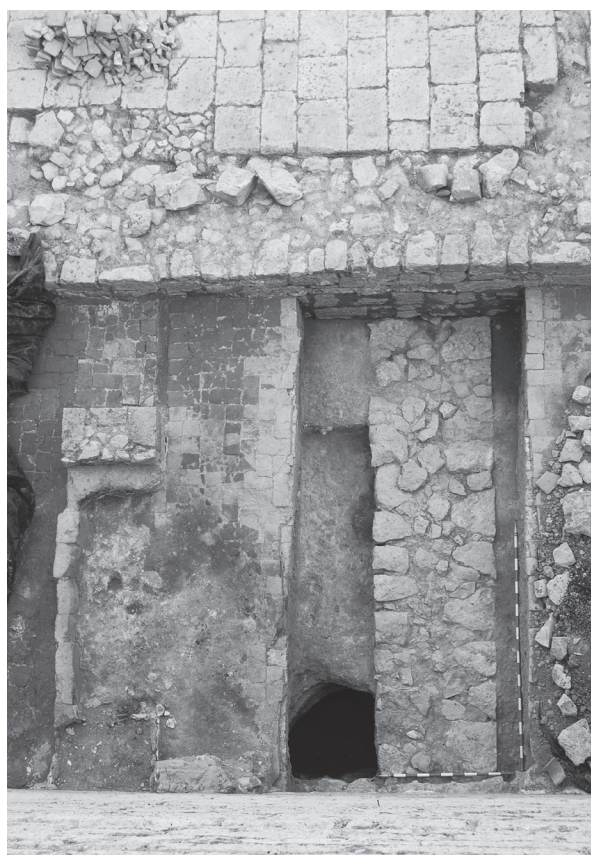
3. Interior de la fortaleza. Vista cenital en la crujía oeste del hoyo basurero y del muro de mampostería bajomedieval, amortizados por las estructuras del siglo XVI.

de la barrera, resulta significativa la similitud funcional existente entre la torre avanzada de Villalonso y la de Portillo²¹, cuya ubicación permite defender la torre del homenaje imposibilitando la visión de la puerta de acceso al castillo. Por cuanto se refiere a los elementos preartilleros existentes en la propia fortaleza, hay que reseñar que las torres esquineras y las almenas de la torre tienen “pedreros” o saeteras abiertas con troneras de palo y orbe, un elemento de defensa previo a la cañonera del siglo XVI pero posterior a la simple saetera, en proceso de evolución hacia la tronera. Este tipo de elementos defensivos están directamente asociados con el empleo de los primeros cañones – entonces móviles en función de las necesidades – alimentados con balas de piedra y con escaso alcance de tiro. En el interior de la fortaleza, en la crujía oeste, se ha documentado un muro de buena mampostería amortizado por todas las estructuras que posteriormente se levantaron (fig. 3), cuya construcción corresponde

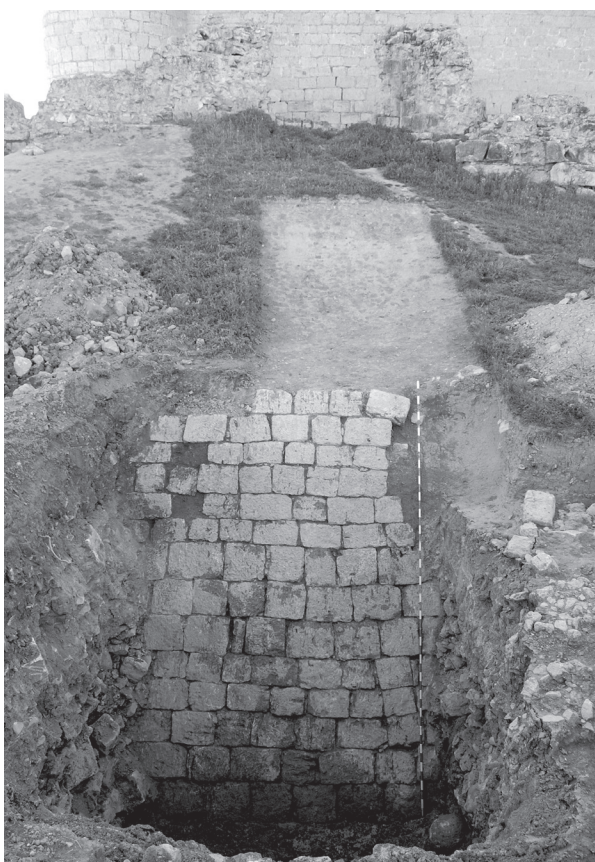
4. Vista parcial del flanco este del castillo. Se pueden ver en primera línea el foso y la escarpa forrada de sillares correspondientes a las reformas del siglo XVI. En un segundo plano se encuentra la puerta original de la barrera.

desmantelamiento parcial de gran parte de la barrera (figs. 4, 5 y 6), de parte del nuevo acceso del flanco sur y del consecuente cegado del foso. Creemos que el motivo de las obras de desmantelamiento de la primera línea defensiva se debe seguramente a algún tipo de exigencia y sanción adicional impuesta por la corona como condición *sine qua non* para restar fortaleza al castillo y así poder recuperar su propiedad. Las huellas de esta acción se documentan en los sedimentos que rellenan el foso (*Ibidem*, 2011, p. 25-28), entre los que se distinguen grandes sillares y sillarejos con mucha cantidad de argamasa que tienen que provenir necesariamente del derribo intencionado de esta estructura. Con la destrucción de la primera línea defensiva de la fortaleza se perdía casi por completo el carácter de inexpugnable que hasta ese momento poseería Villalonso, creándose por tanto unas condiciones nuevas que fueron aprovechadas para proporcionar al castillo un carácter palaciego en consonancia con las nuevas modas renacentistas tan en boga ya por todo el territorio peninsular.

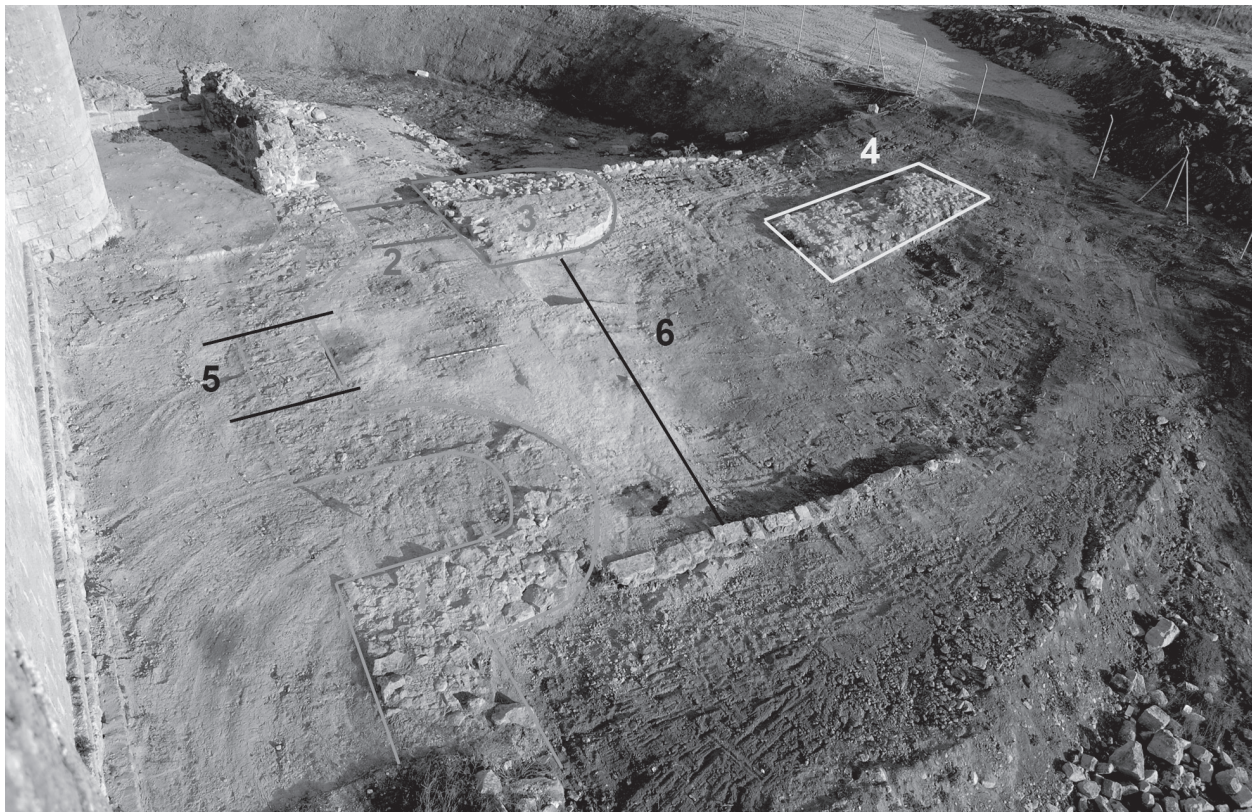
5. Vista panorámica del flanco sur de la fortaleza.

1 - Barrera y cubo. 2 - Pasadizo cubierto. 3 - Baluarte de flanqueo. 4 - Baluarte de antepuerta. 5 - Ubicación de la nueva puerta de la barrera. 6 - Línea perimetral interna del foso.

nuevo proyecto constructivo (fig. 5) aprovechó el trazado del antemural existente, simétrico en su esquema al de los flancos este y oeste. En el tramo recto del antemural, el que se extiende junto al lateral este del cubo central, se dismantelaría parcialmente la barrera para abrir el nuevo acceso a la liza, exactamente copiando el esquema compositivo del acceso original del flanco este del antemural (*Ibidem*, 2011, fig. 4, Láms. 2.3.2 y 2.3.4). El nuevo acceso se cerraría con puerta y rastrillo y tendría cubierto su lateral oeste por el cubo de la barrera, defendido con artillería, pero a la par estaría fuertemente protegido por el lateral este con la construcción de un nuevo baluarte semicircular (fig. 5), también defendido por artillería, que se encontraría conectado a la barrera y a la liza mediante un pasadizo cubierto, en el que seguramente se abrirían saeteras. Este baluarte de flanqueo se encuentra cimentado en el interior de la escarpa y en posición avanzada sobre el foso, a imagen de los desarrollados en la Alhambra varios años antes, y tras la contrastada importancia que habían demostrado en el sitio del castillo aragonés de Salces en el Rosellón, hoy francés, en 1503 (Cobos, 2000a, 2004b; Cobos y de Castro, 2000). Así mismo, en la contraescarpa también se situaría una estructura que se corresponde con un baluarte de antepuerta (fig. 5) del cual únicamente se conserva el núcleo constructivo, dicho baluarte está cimentado en la contraescarpa y se

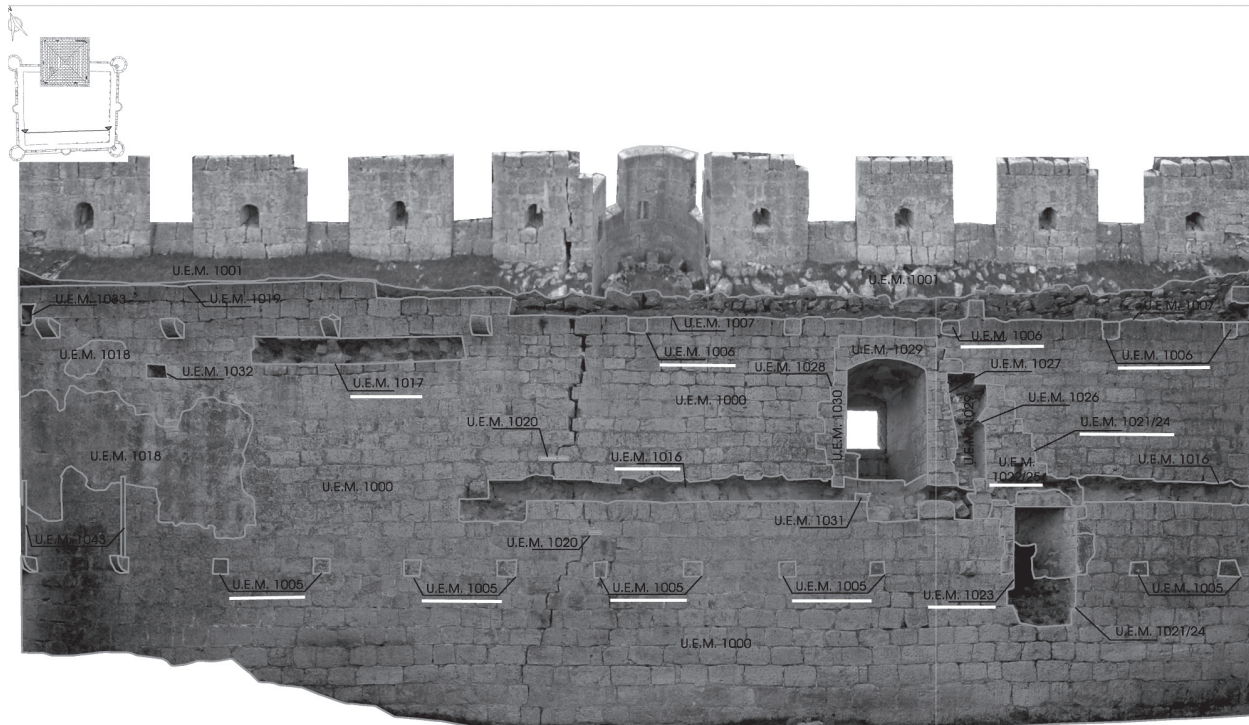
7. Interior de la fortaleza. Vista fotogramétrica del muro sur donde se señalan las Unidades Estratigráficas Murarias que la componen. Se identifican las roturas de las ménsulas (UEM 1005 y 1006) que servían a la construcción bajomedieval. También se observan las cámaras de tiro construidas (UEM 1021/24, 1022/25 y 1023) para adaptar el castillo a las necesidades de la artillería. Las rozas (UEM 1016 y 1017) y las ventanas de asiento responden a las modificaciones palaciegas del siglo XVI.

En concreto se han documentado, a partir de la lectura de paramentos (fig. 7), una pequeña cámara de tiro adintelada apropiada para un arma móvil en el muro sur, junto a otras de mayores dimensiones con cubierta escarzana para el uso de cañoneras en los muros sur y este (*Ibidem*, 2011, p. 66-68 y 85-86), que según Mora-Figueroa se datarían entre finales del siglo XV y las dos primeras décadas de la decimosexta centuria (1996, p. 71).

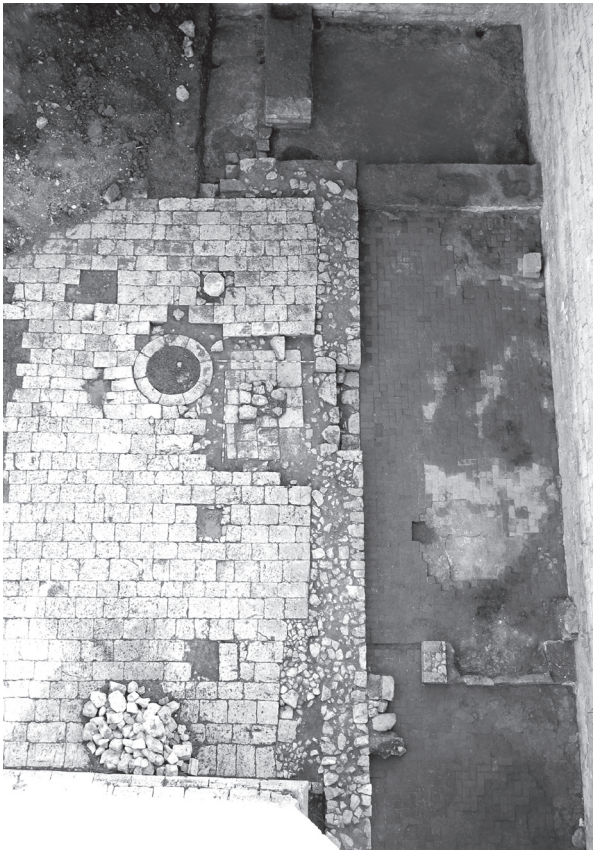
8. Interior de la fortaleza. Vista general de la crujía oeste, disposición que presentaba tras las reformas palaciegas del siglo XVI. En el lateral sur, dependencias de almacenaje.
