CERCA DE SANTO AGOSTINHO, COIMBRA

ESTUDO PRELIMINAR DAS FASES EVOLUTIVAS E LINHAS PARA A SUA RECUPERAÇÃO

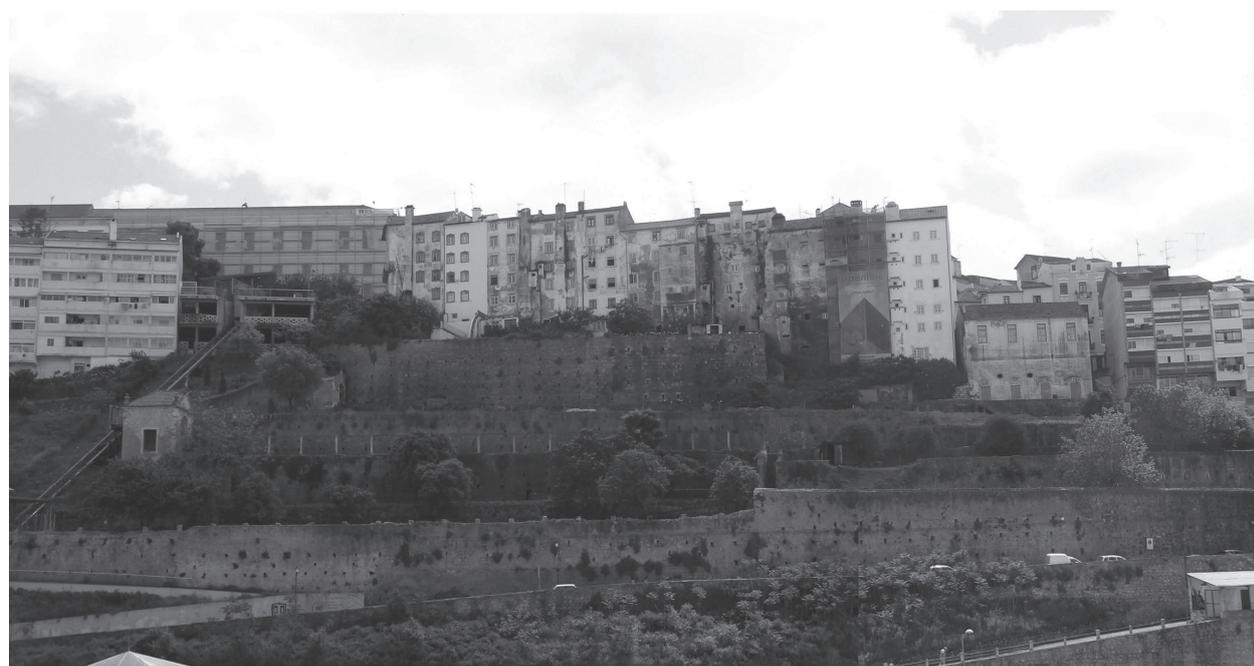
2. Vista panorâmica actual da Cerca de Santo Agostinho (foto tirada de Sul).

Actualmente o recinto preserva a sua configuração em patamares (sustentados por um sistema de muros de contenção) e, em grande medida, a sua delimitação original (figs. 1 e 2). A cerca correspondia assim a um espaço destinado ao recreio, passeio e meditação, sem quebra de clausura, em observação às determinações

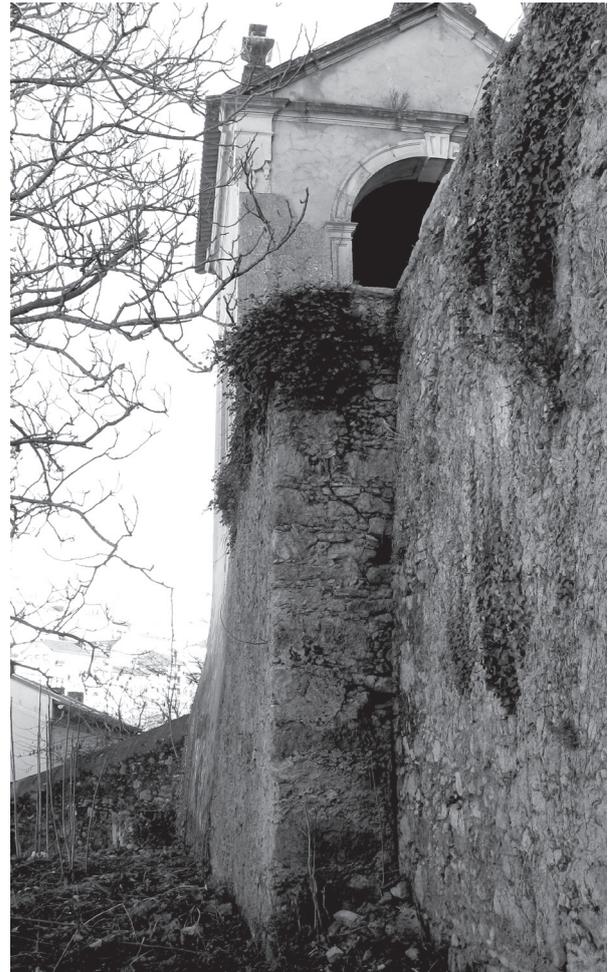
3. Aspecto da Base da Capela, em primeiro plano ombreira da porta e da fresta da possível torre.

Do momento anterior à construção do Colégio pouco se pode recuperar acerca da ocupação e configuração do espaço, para além de algumas notas dispersas pelas fontes escritas e indícios pontuais integrados nas unidades construtivas constituintes da Cerca. Assim, é-nos dado a conhecer que aquando da aquisição de terrenos para implantação do complexo os cónegos procederam à compra de um *Chão à Porta Nova com seu muro e barbacã* (Silva, 1922). A contiguidade à linha de muralha e modelação natural do terreno, íngreme e escarpada, fazem desta uma zona despejo autorizado, onde a população lançava detritos (queimados no século XVI num forno dos monturos (Alarcão, 2008, p. 244). Para além destas referências importa assinalar, ao nível dos testemunhos arquitectónicos, a identificação de estruturas pré-existentes, assimiladas nas construções da Cerca. Destas há a destacar uma provável torre cujas ombreiras da porta e fresta são perceptíveis na zona de encosto entre a base da capela e o muro de

sustentação de terras contíguo (fig. 3).

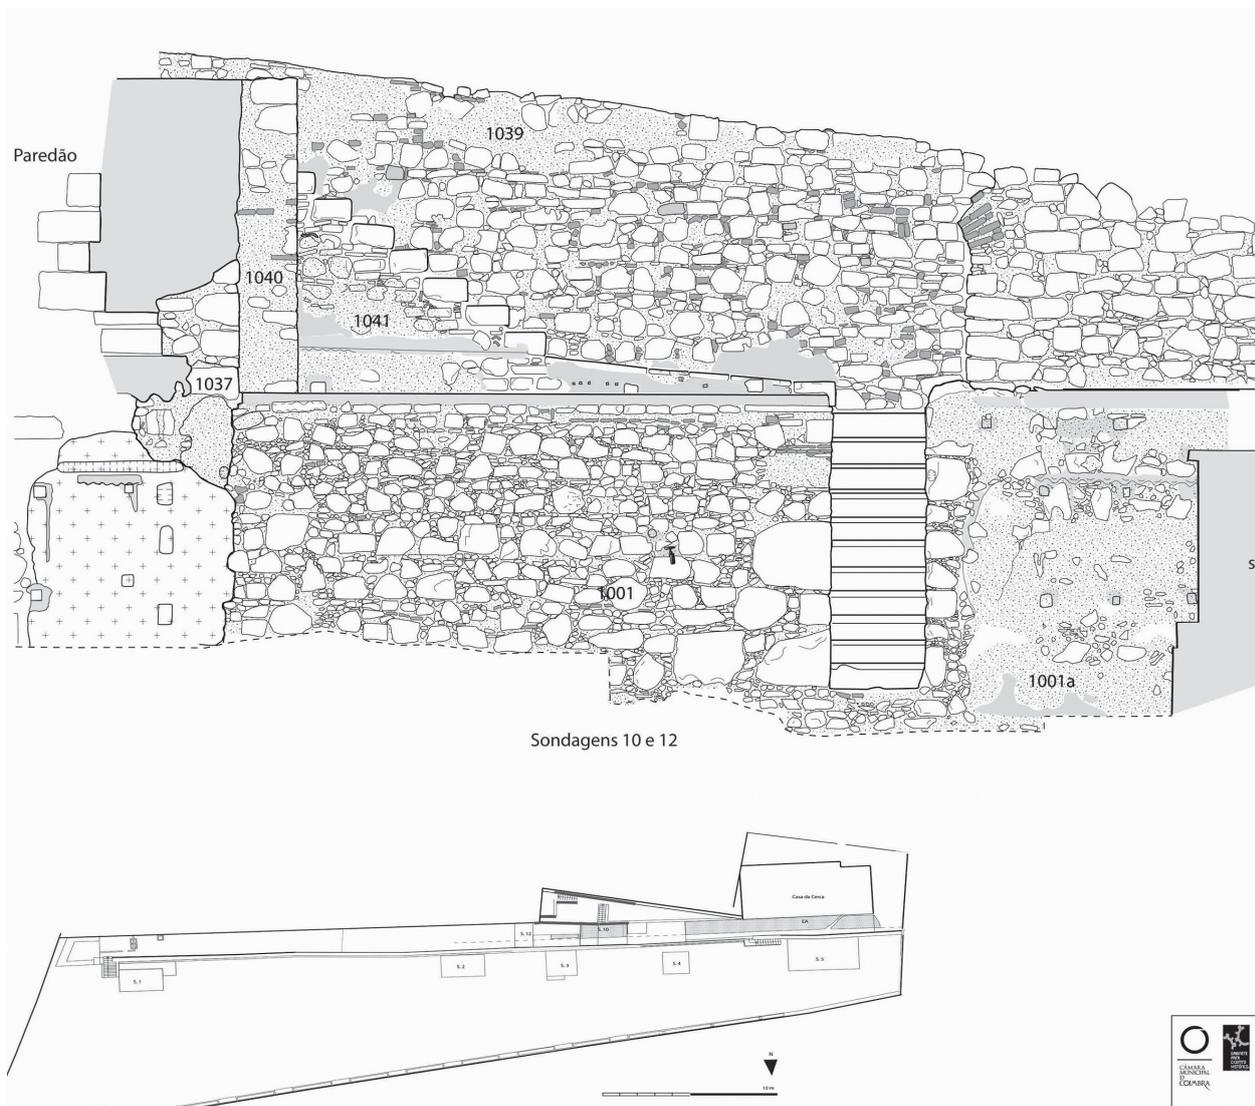
4. Unidades murais confinantes com a cisterna, com destaque para os vestígios do vão que concedia acesso ao lote da Couraça dos Apóstolos.

circulação primitivo, que atravessava transversalmente todo o recinto. Este eixo consistia numa escadaria central que estabelecia a ligação entre os patamares inferiores e superiores e que teria continuidade em direcção à Couraça dos Apóstolos, comprovada no vão detectado no muro meridional de delimitação (fig. 4).

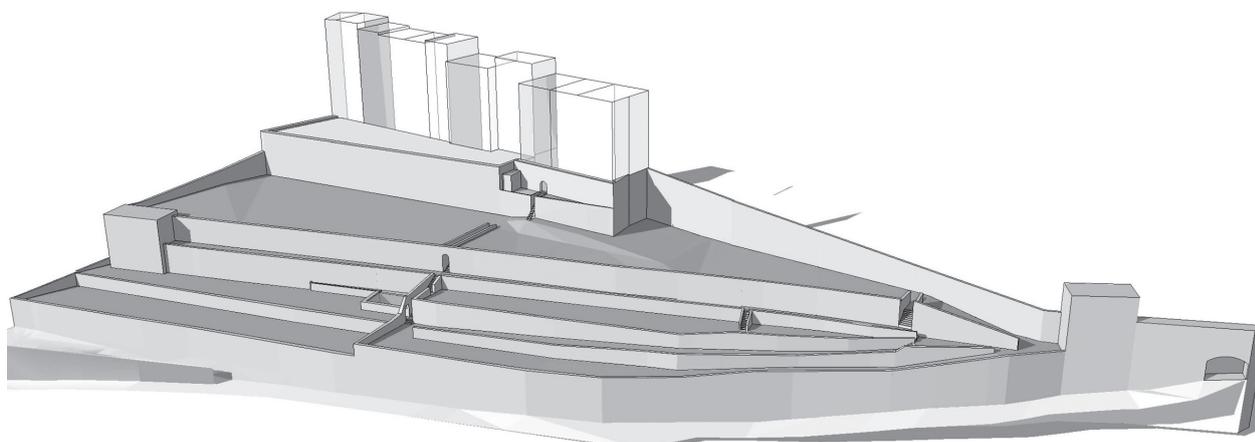
5. Proposta de reconstituição da Cerca de Santo Agostinho no século XVII.

Neste período, opera-se, assim, o processo de concepção e estruturação do recinto, traduzido na modelação geral do terreno, com construção das plataformas artificiais e estabelecimento dos principais eixos de circulação.

Atente-se que o primitivo despojamento da Cerca (fig. 5) deve ser entendido no contexto do processo de edificação global do complexo colegial, em que se terão canalizado, certamente, a maioria dos recursos e meios disponíveis, para a construção do edifício principal.

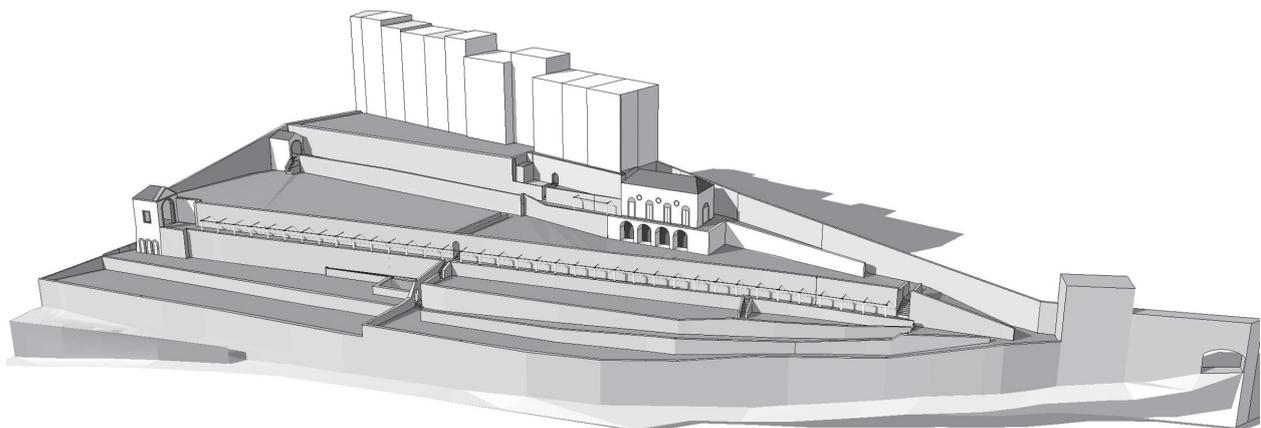
6. Proposta de reconstituição da Cerca de Santo Agostinho no século XVIII.

No decurso do século XVIII, já após a conclusão das obras no colégio, assiste-se ao empreendimento de uma reforma da Cerca, que se vê beneficiada com a construção de diversas estruturas de apoio e embelezamento do espaço (fig. 6).

A Casa de Fresco, a Capela e a Casa da Cerca emergem, desta forma, como pólos aglutinadores e de convergência do espaço. A este propósito, embora não disponhamos de elementos incontestáveis, é de crer que a edificação da cisterna, no patamar superior, se reporta a esta Época. Com a construção destes edifícios define-se então um circuito superior (por oposição ao Norte/Sul) pontuado por instalações, onde os cônegos se podem entregar à meditação, oração e inclusive estudo. A este respeito refira-se que os detalhes decorativos e boas condições de iluminação da Casa da Cerca deixam antever que esta possa ter funcionado como pavilhão de estudo e/ou biblioteca.

Neste contexto, diversos elementos escultóricos e de adorno são introduzidos na Cerca, concentrando-se, especialmente, na conformação dos percursos de acesso dos edifícios mencionados. Tal sucede com a colunata do terceiro patamar, os caramanchões e pintura a fresco a Este da Casa da Cerca, o corredor em arcaria do primeiro patamar, a arcaria fingida da base da Capela e a Arcaria adjacente à base do escadório central visível na fotografia de Hayes de 1970 (Alarção, 2008). No seu conjunto a conjugação destes componentes concorre para o reforço do efeito e qualidade cenográfica do espaço, particularmente evidenciado a partir do vale da Ribela ou da encosta fronteiria de Montearroio.

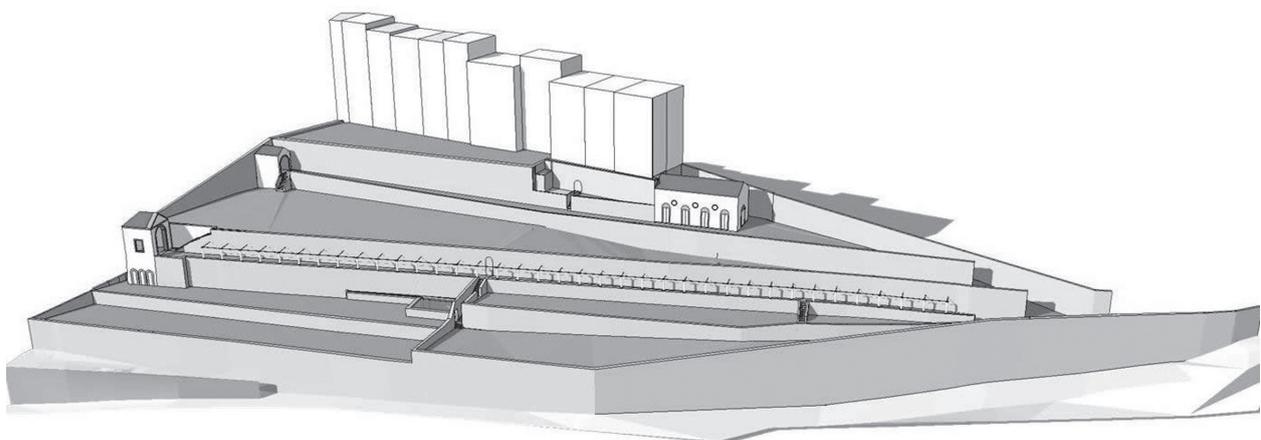
7. Proposta de reconstituição da Cerca de Santo Agostinho no século XIX.

Na sequência da extinção das ordens regulares masculinas e desamortização dos respectivos bens, a propriedade do colégio é transferida para a Santa Casa da Misericórdia de Coimbra, sendo esta época marcada por significativas transformações na Cerca (fig. 7).

Desta feita, assiste-se à anulação do lance superior da escadaria central e muito provavelmente à anulação do vão de ligação ao lote de acesso à Couraça dos Apóstolos; constrói-se a escadaria junto à Capela, rematada com balaustrada; alarga-se o corredor fronteiro à Casa da Cerca, anulando-se a arcaria pré-existente; coroa-se o muro de contenção do tabuleiro principal com bancos corridos e floreiras.

Ainda em oitocentos (1887), dá-se a derrocada do muro de suporte inferior da Cerca, no seguimento do qual se estabelece um acordo entre a Santa Casa da Misericórdia de Coimbra e o município, em que este, em troca da reedificação do muro, garante o alargamento da rua a Norte e a demolição da Torre do Precónio e do Arco de Santo Agostinho (António Vasconcelos *apud* Rodrigues, 2000). Quebra-se assim a ligação física entre o edifício

principal, convertendo-se a Cerca num espaço perfeitamente independente. É precisamente no contexto das obras acima referidas, que se constrói a calçada em seixo, identificada nas sondagens efectuadas no tabuleiro inferior, criada, certamente, para atenuar o agravamento do declive e melhorar as condições de tracção no acesso aos patamares inferiores.

Em síntese este período é marcado por transformações substanciais patentes no redesenhar dos percursos de circulação internos e do perímetro ocidental da cerca (com a demolição da torre e porta da muralha) e pela introdução de alterações nas cotas de circulação e reconfiguração de alguns tabuleiros (de que resulta por exemplo a ocultação da arcaria fronteira da Casa da Cerca).
