O ÚLTIMO CONVENTO DA ORDEM DE SANTIAGO EM PALMELA

DADOS ARQUEOLÓGICOS DA INTERVENÇÃO NO PÁTIO FRONTEIRO À IGREJA

ISABEL CRISTINA FERREIRA FERNANDES Arqueóloga, Museu Municipal de Palmela. isacrisff@gmail.com

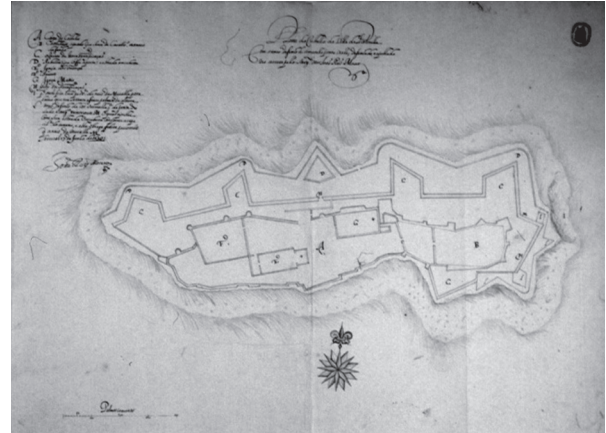
4. Planta do Castelo de Palmela, de João Roiz Mouro (século XVII).

A mais antiga traça conhecida do convento é datada do século XVII, representada em planta da autoria do engenheiro militar João Roiz Mouro: *Planta do Castello da villa de Palmela* (fig. 4)¹⁰. O «Convento dos Freires» é apresentado com uma traça trapezoidal, a vertente norte adossada à muralha. Devia corresponder sensivelmente ao espaço da primitiva estrutura, ou seja, do convento quatrocentista. Numa outra planta, de inícios do século XVIII, de João Tomás Correia (fig. 5), que terá substituído João Roiz Mouro e a terá desenhado sobre a anterior, igualmente designada «*Planta do Castello da villa de Palmella*», dos fundos da Biblioteca Nacional, a representação do convento é equivalente. As partes que lhe correspondem estão legendadas da seguinte forma: *D – Convento dos Freires; E – Igreja do mesmo Convento*¹¹.

Verifica-se que sul e a poente a extensão ocupada pelo edifício conventual era mais limitada do que em finais do século XVIII, observando-se um vazio que posteriormente daria lugar ao prolongamento do novo edifício. O pátio fronteiro da igreja era delimitado por um muro que separava o espaço sagrado dos terrenos anexos ao convento. Aqui não existiam edificações no século XVII nem em inícios do século XVIII, quando as obras do novo convento já deveriam estar em fase de finalização, e cremos que tão pouco existiriam nas duas centúrias anteriores. A intervenção arqueológica realizada neste

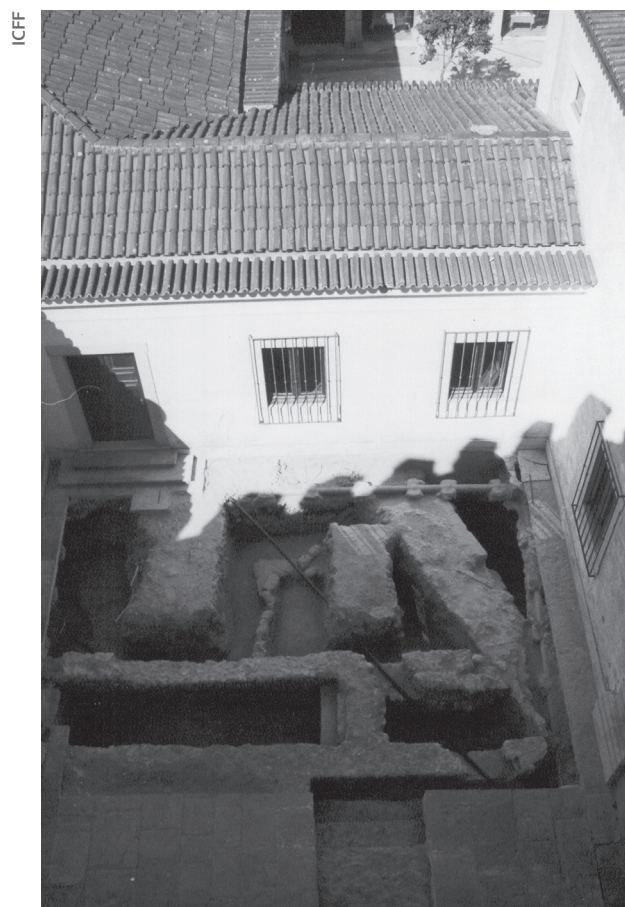
8. Estruturas registadas na escavação do pátio da igreja de Santiago.

Nesta escavação do pátio registaram-se vários muros (números 1 a 5) que definiam compartimentos (números 1 a 3) e parte de uma cisterna (figs. 8 e 9). As obras de remodelação do convento moderno são constatadas no espaço escavado. É o caso dos compartimentos 1 e 2, que inicialmente terão constituído um

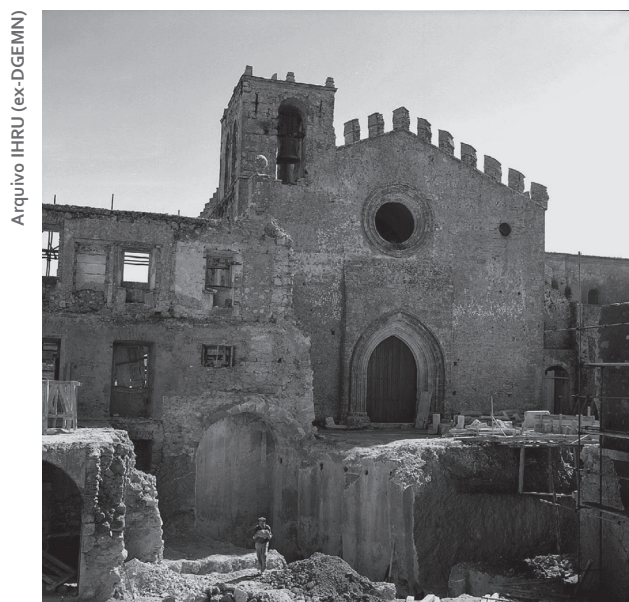
15. Aspecto da cisterna em imagem dos anos 70.

sua secção é de tendência rectangular. No espaço que medeia entre os dois contrafortes alinham-se três orifícios com 14 cm de diâmetro. Num dos contrafortes registou-se um outro orifício rectangular, com 24 cm x 14 cm. A cisterna foi apenas parcialmente escavada. O conjunto prolonga-se para poente, no interior da pousada e deve encontrar-se em boa parte destruído, a ajuizar pelas fotografias de 1972.

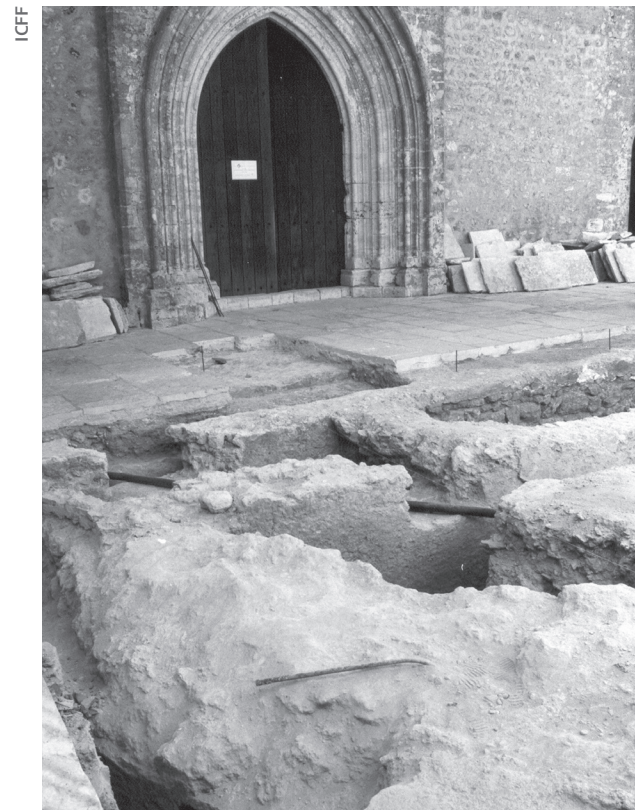
16. Pátio da igreja de Santiago: escadaria de acesso à igreja, posta a descoberto durante as escavações arqueológicas.

O início de uma escadaria, talhada na rocha, identificou-se no interior do Compartimento 2, abrangendo toda a extensão entre este e o Compartimento 1. Em G-H/11-12 registou-se, além dos degraus que compõem a escadaria, um patamar igualmente escavado no calcoarenito, onde se individualizou um canal (figs. 16 e 17). Este canal, com funções de drenagem

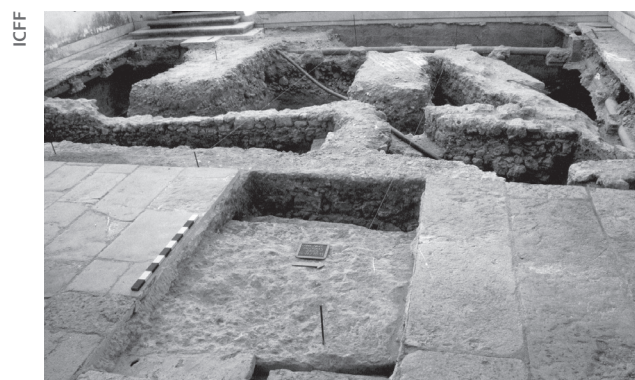
17. Pátio da igreja de Santiago: escadaria de acesso à igreja e canal.

das águas pluviais, foi realizado através do corte da rocha, formando uma cavidade de perfil em U, revestida na base por tijoleiras vermelhas dispostas sobre o aforamento e cobertura de lajes ligeiramente afeiçoadas. Concluímos que a primitiva entrada da igreja, no século XV, era servida por uma grande escadaria de 7 ou 8 degraus, seguida de patamar. O canal terá sido acrescentado em época moderna.
