# CONVENTO QUINHENTISTA DO BOM JESUS DE PENICHE

## PRIMEIRA INTERVENÇÃO ARQUEOLÓGICA

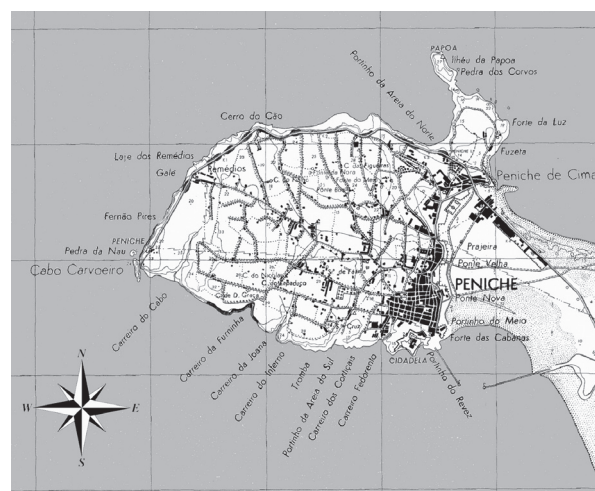
2. Cidade de Peniche. Excerto da Carta Militar de Portugal 1/25 000, n.º 337 (1946).

A cidade de Peniche (fig. 2) é sede do município homónimo, localizado no distrito de Leiria. Com uma população de cerca de 28.600 habitantes, as principais actividades económicas são a pesca (e indústria relacionada ao processamento de produtos piscícolas) e o turismo. O município abarca seis freguesias: Serra d'el Rei, Atouguia da Baleia, Ferrel, Conceição, São Pedro e Ajuda, onde está localizado o Convento do Bom Jesus de Peniche.

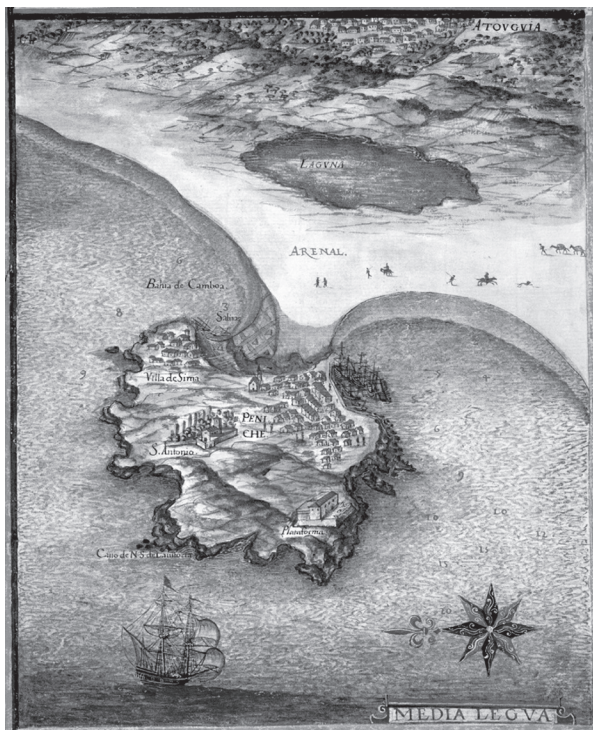
3. Mapa histórico de Peniche (*in* Pereda, 2002) datado de 1634, onde se pode ver claramente a florescente população de Peniche e o istmo ainda em formação com a lagoa da Atouguia.

declínio político-económico da Vila de Atouguia. A partir de meados do século XV, Peniche passa a ser o porto mais viável para escoamento de mercadorias, para a indústria pesqueira e para fluxo de passageiros. Este aumento da actividade económica da localidade vai servir de impulso para o desenvolvimento da ocupação urbana até então incipiente de Peniche (Calado, 1984; Calado, 1994; Salvador, 1997; Blot, 2003; Dias, 2009). Esta mudança de centro do poder económico local, de Atouguia para Peniche, materializa-se no espectro político com o alvará de D. Filipe II, datado de 1609, que eleva esta última a vila e sede de concelho (Calado, 1994). Ao mesmo tempo, a população de Peniche cresce de cerca de 750 habitantes em 1527 para cerca de 7000 em 1609 (Salvador, 1997) (fig. 3).

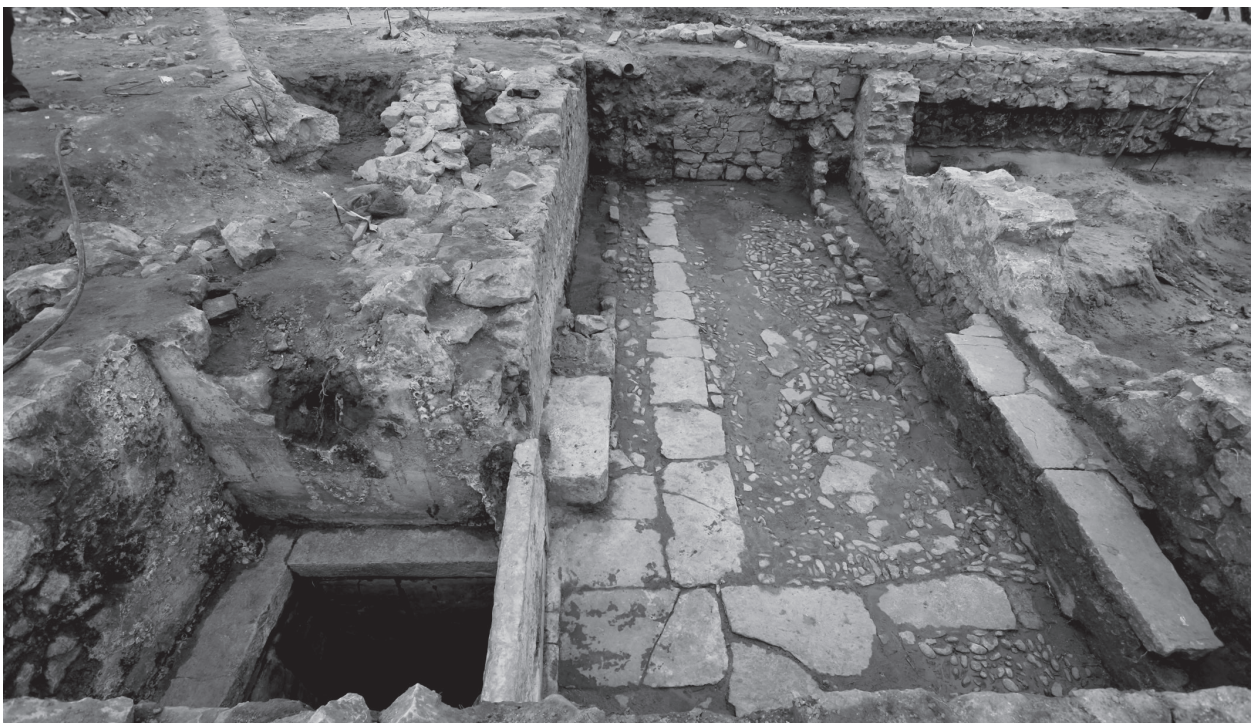
5. Vista parcial da área escavada da sondagem 1.

A evolução arquitectónica exposta pela sondagem 1 e seus alargamentos começa provavelmente com a construção de um furo para captação de água. Num primeiro momento de construção é feito um tanque forrado com lajes de calcário com rebordo horizontal no mesmo material. Orifícios na parede e abaixo do rebordo servem para drenar para dentro do reservatório a água que naturalmente se acumula no depósito arenoso onde o tanque foi escavado (Fonte 1) (figs. 4 e 5). Existem registos de uma fonte intra-muros quando no XVII o sítio passa a Convento de observância e assume sua configuração descrita na historiografia local, o que constituiria uma das mais-valias descritas para a propriedade. Resquícios de uma cobertura para a zona da fonte são evidentes num arco em pedra da porta de acesso ao depósito, posteriormente reutilizada numa parede de estreitamento do espaço, provavelmente no século XIX. De arquitectura simples, este poço articulava com um pátio interno ladeado por bancos construídos em alvenaria com tampo também em lajes calcárias a Este. Apesar de calcetado com seixos e lajes calcárias, não foi detectado no registo arqueológico nenhuma evidência de telhado ou cobertura desta área (fig. 5).

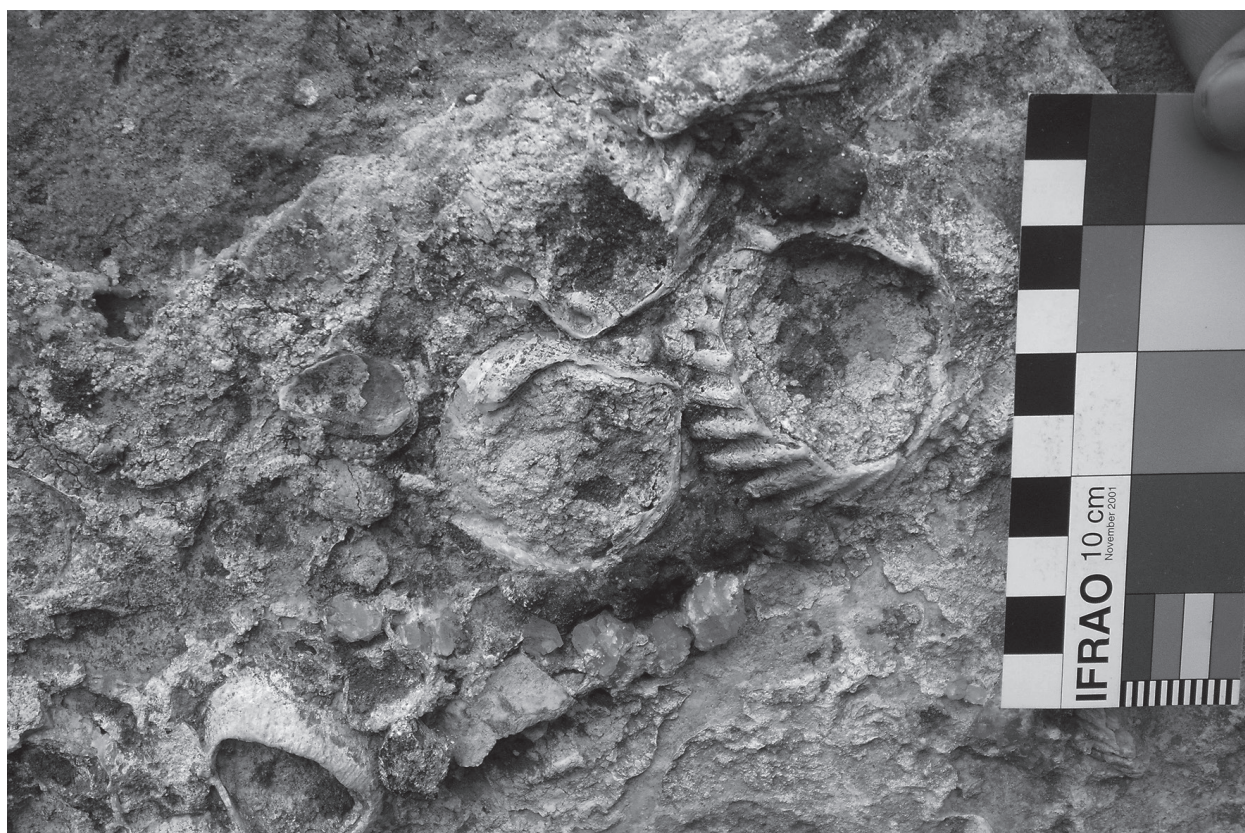
6. Detalhe de elementos usados na confecção do embrechado que decora a fonte do convento. São visíveis fragmentos de conchas, metal, calcite e faiança.

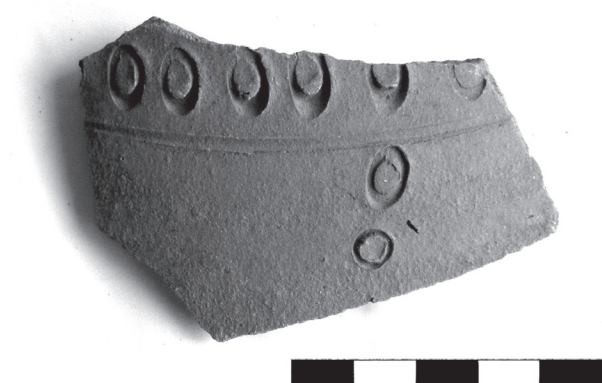
9. Fragmento de bojo decorado por impressão e incisão. Pasta vermelha apresentando elementos não-plásticos finos e cozedura uniforme.

Para os níveis Modernos, a metade Sul da sondagem 1 é selada pelo empedrado do Largo do Cruzeiro, provavelmente atribuível a inícios do século XIX e que colmata uma seqüência de estratos anteriores (ocasionalmente perturbados por interfaces Contemporâneos para a implantação de infra-estruturas urbanas), ricos em cerâmica variada pouco rolada e que parecem corresponder a depósitos *in situ* exteriores às dependências do Convento. A utensilhagem nesta área apresenta formas que remetem ao processamento de alimentos (panelas, frigideiras, tampas, etc.), predominando aqui também a loiça simples, sem decoração. A sondagem 2, que atinge a área do adro da igreja, é marcada pela baixa frequência de cerâmica, o que seria de esperar, considerando-se o contexto. Contudo, aparecem bons exemplos de cerâmica Moderna decorada (fig. 9).

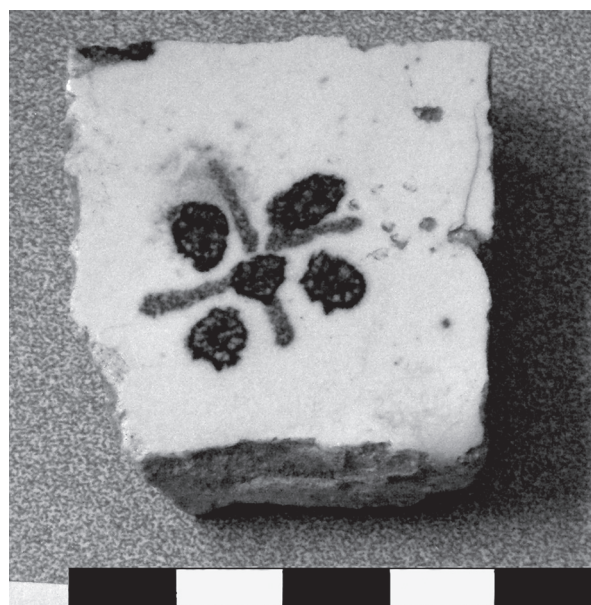
10. Fragmento de azulejo de figuração avulsa onde é observável motivo geométrico que tipicamente marca os cantos deste tipo de peça. Século XVIII (Simões, 1979; Câmara, 2006).

Fragmentos de azulejaria aparecem dispersos por várias UE, marcadamente aquelas atribuíveis à fase de abandono das instalações do convento. Há uma predominância para peças tipicamente associáveis à indústria ceramista do século XVIII (fig. 10) (Simões, 1979 e 1997; Câmara, 2006) o que, juntamente com os momentos construtivos atestados pelas estruturas escavadas no contexto da intervenção, aponta para investimentos consideráveis nas edificações do convento nesse período.

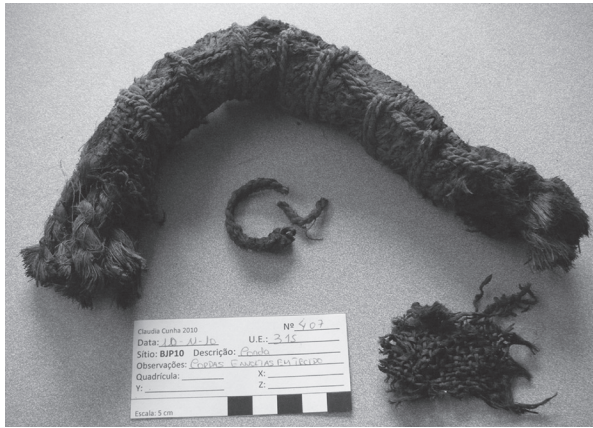
12. Fragmento de corda reforçada composta por quatro cordas entrançadas, envoltas em tecido vegetal (serapilheira) amarrado com pequenos cordões entrançados. Proveniência: depósito de colmatação da fonte do Convento.

ambiente anóxico favorecido pela própria humidade captada pela fonte, o que propiciou a conservação de materiais facilmente destruídos em condições adversas. Foi-nos possível recuperar fragmentos de corda em cânhamo (fig. 12), um fragmento de flauta em madeira e micro-fauna, entre outros. É digno de destaque um grande fragmento de lápide tumular com inscrição funerária em português, recuperado também no interior da fonte (fig. 13).
