RIBEIRA DAS NAUS HOJE: A PERENE RELAÇÃO DE LISBOA COM O TEJO

DOS ESTALEIROS NAVAIS DO RENASCIMENTO
AO ANTIGO ARSENAL DA MARINHA
SUBSÍDIOS DA ARQUEOLOGIA

RUI CARVALHO DO NASCIMENTO

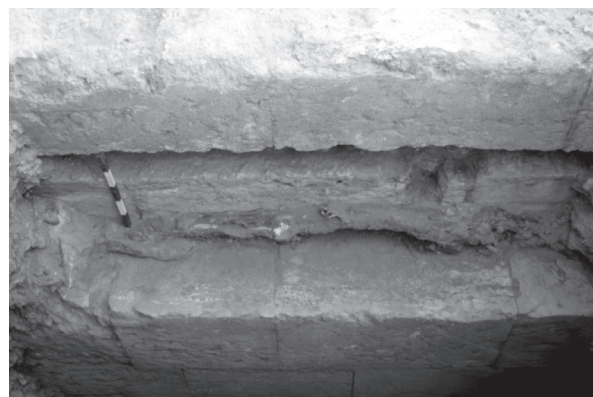
2. Sondagem 1 – Primeiro patim da Doca Seca (UE 103) quanto ao topo da estrutura. Orientação Oeste – Este.

Assim, a sondagem 1 que possuía as dimensões de 5,50 x 2,60 metros foi aberta a cerca de vinte e cinco metros da zona actualmente exposta da referenciada Doca Seca, permitindo a identificação desta mesma estrutura (UE 103) a apenas cerca de trinta centímetros relativamente ao pavimento actual.

Desta forma, foi possível identificar, em projecção vertical, o flanco Oeste da Doca Seca composto por silhares em calcário de secção rectangular dispostos em fiadas, cuja ligação entre os elementos pétreos foi realizada com argamassa hidráulica que endurece no contacto com a água.

O topo da UE 103, visível num espaço de 2,60 x 2,50 metros encontrava-se, em grande parte, coberto por argamassa extremamente compacta, de tonalidade

rosada, indiciando poder-se tratar de um nível de preparação para o assentamento de uma realidade já inexistente.

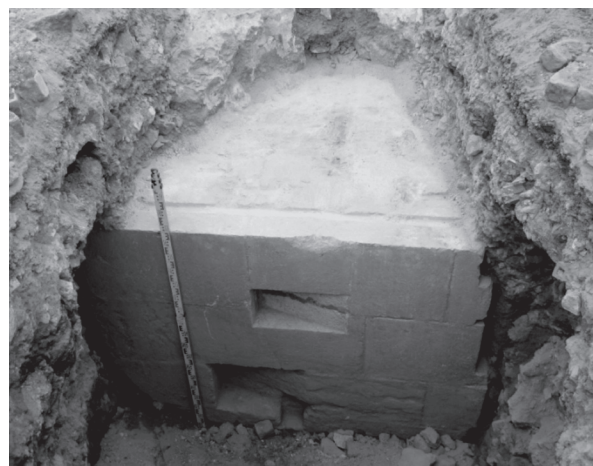
3. UE 606 – Vista geral. Orientação Oeste – Este.

A sondagem 6, com a extensão de 5,50 x 2 m, permitiu revelar o limite Sul do espaço de encerramento relativo à comporta, identificando-se o flanco Este da Doca Seca (UE 606) numa projecção vertical de cerca de 2,10 metros, cujo aparelho era constituído por blocos robustos de calcário, apresentando duas cavidades certamente relacionadas com o sistema de fecho.

Em plano, a mencionada realidade apresentava, no sentido Norte – Sul, uma calha ocada nos elementos

pétreos, com uma largura em torno de cinquenta centímetros.

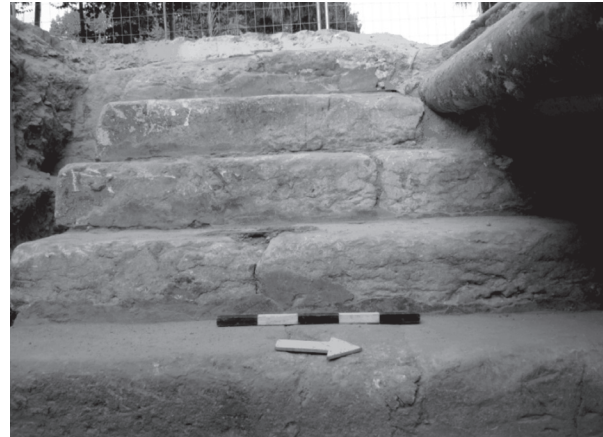
4. Vista do patamar e dos primeiros quatro degraus a partir do topo é possível verificar no canto superior esquerdo a afectação provocada pela instalação das infra-estruturas. Orientação Este – Oeste.

Na mencionada sondagem foi ainda possível identificar a escadaria pétrea de acesso Poente, bem como o respectivo patamar (UE 310), colocando-se a descoberto apenas nove dos degraus que permitiam a aproximação às embarcações em virtude da influência do nível freático.

Todas as estruturas se apresentavam em excelente estado de conservação, apesar de terem sido sumariamente afectadas pela abertura de valas para a instalação de cablagem eléctrica e de telecomunicações.

Deste modo, quanto à UE 309, adossado a esta realidade surgiam os cabos eléctricos que não permitiam a observação do alçado superior da estrutura e, no seu topo, um maciço de betão protegia os revestimentos em PVC.

As referenciadas infra-estruturas destruíram ainda, parcialmente, dois degraus da mencionada escadaria.

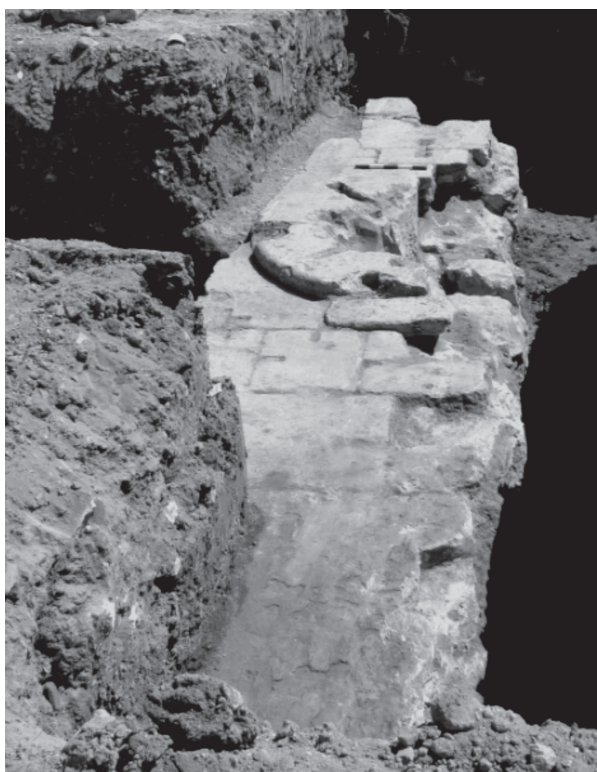
5. UE 703 – Plano. Orientação Oeste – Este – Oeste.

Desta forma, revelou-se uma estrutura (UE 703) cortada a Sul, provavelmente, pelos recentes trabalhos de saneamento, realizados desde 2009, por parte da Simtejo, inclusos no Plano Integrado de intervenção no Terreiro do Paço.

Tal realidade era constituída por blocos maciços de calcário que sustentavam um lajeado marcado por vestígios oxidados de elementos metálicos bem como ferretes de pez (acentuadamente visíveis na extremidade ocidental), interrompida, a Norte, pela implantação de infra-estruturas cujo maciço de betão não permitiu verificar a proveniência.

Integrado na UE 703 encontrava-se uma base de sustentação (UE 704), com negativos de encaixe, inegavelmente associada à existência de maquinaria, anteriormente, aqui sobreposta.

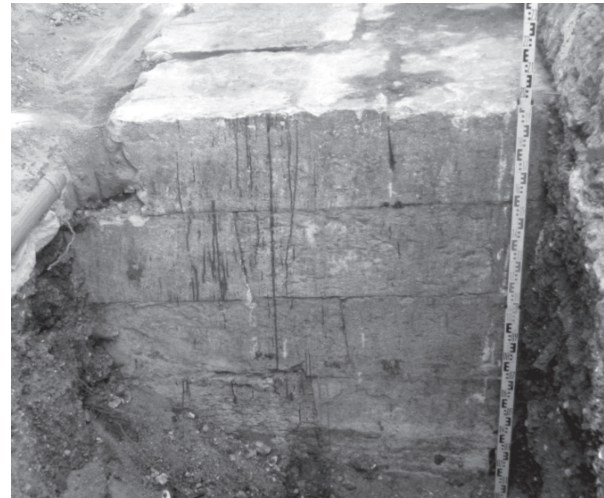
6. UE 205 – Alçado. Apresenta marcas evidentes de pez e substâncias de coloração. Orientação Este – Oeste.

A sondagem 2 (7 x 2,50 metros) revelou a existência de uma estrutura de contenção de margem (UE 205), em plano inclinado, composta por cilhares de calcário, cujo topo apresenta um lajeado de secção rectangular e extensa área coberta por argamassa de tonalidade rosada. Esta realidade encontra-se cortada, a Sul, pela introdução de infra-estruturas de condução de águas pluviais.
