CONVENTO DE SÃO FRANCISCO DA PONTE

NOVAS PERSPECTIVAS ARQUITECTÓNICAS

RESUMO Em Novembro de 2008 iniciámos uma série de duas intervenções arqueológicas no Convento de São Francisco da Ponte (Coimbra), realizadas no âmbito de obras de requalificação do edifício. A arquitectura do edifício de São Francisco da Ponte permanecia até então por estudar, sendo totalmente desconhecido o seu processo construtivo. Iniciámos assim um exaustivo estudo arqueológico da arquitectura, trazendo à luz novas e inesperadas perspectivas arquitectónicas do edifício.

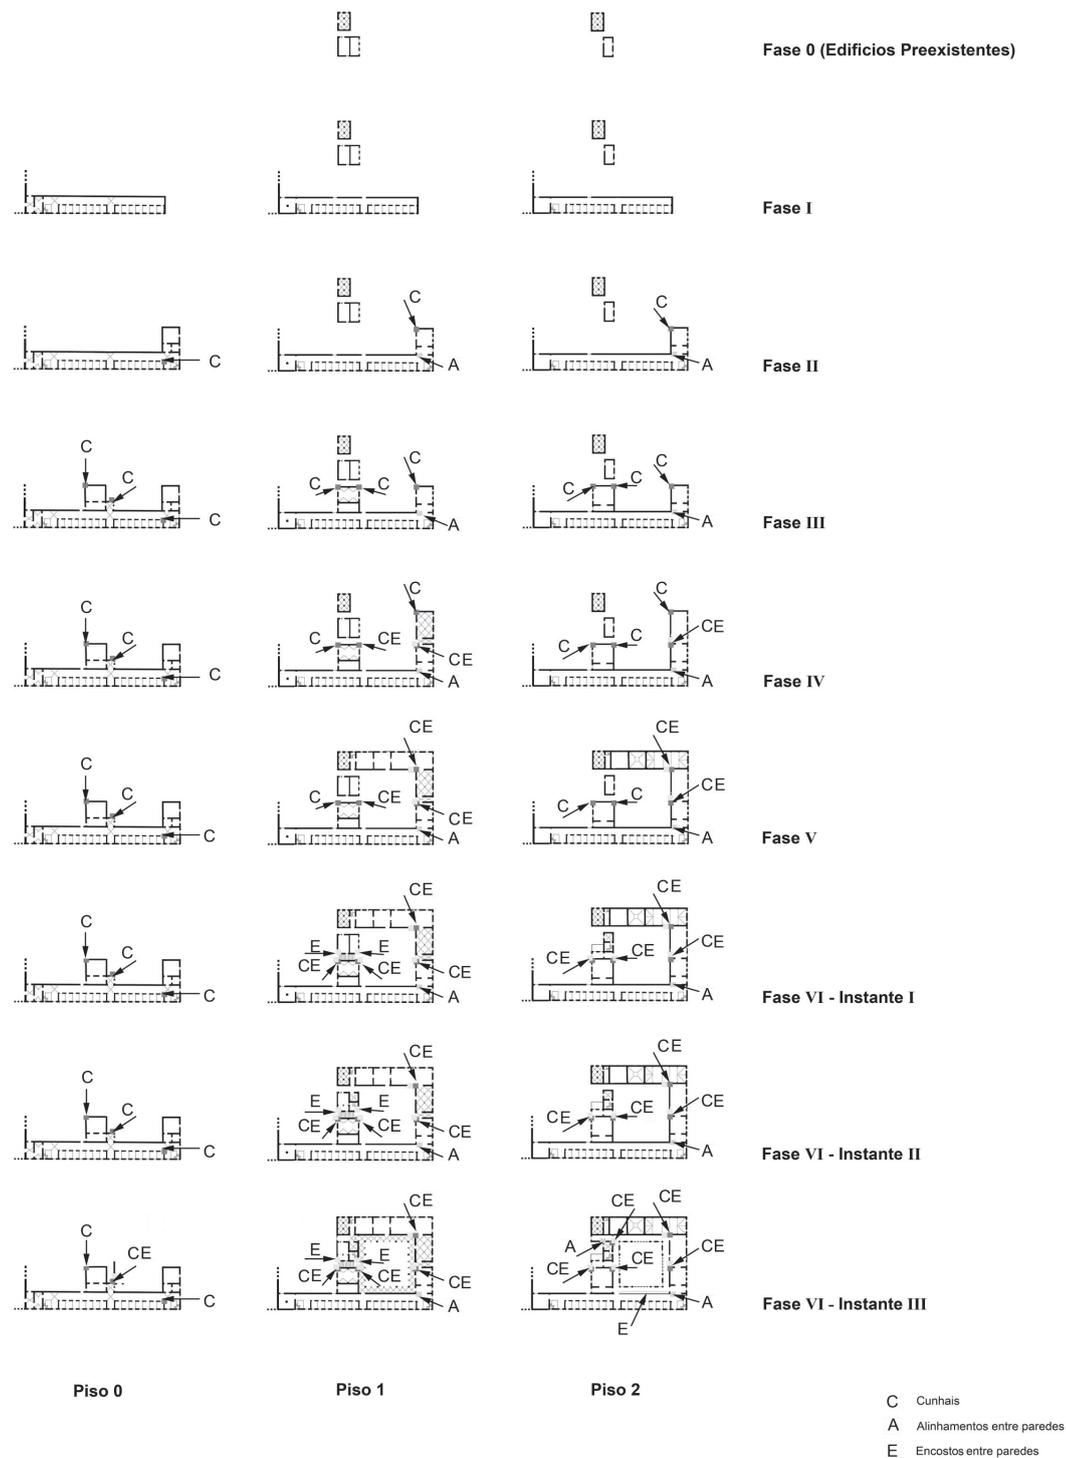
1. Fases construtivas do Convento de São Francisco, decorridas em período conventual, salvo corpo da igreja, não incluído no presente estudo.

- Instante I: anexação do edifício preexistente da ala Sul à restante ala Sul, denunciada pelo encosto entre os arcos do trânsito claustro - 'logradouro' ao cunhal resultante da fase III, assim como à parede nascente do edifício preexistente.
- Instante II: remodelação do edifício preexistente da ala Sul, da qual resultou nova compartimentação, denunciada pelos emparedamentos dos vãos abertos na parede Norte deste edifício.
- Instante III: união dos edifícios preexistentes e construção

do claustro. A união entre os dois edifícios pre-existent resultou num cunhal técnica e materialmente semelhante aos aplicados no claustro, denunciando uma cronologia aproximada entre a referida união e a construção do claustro. A edificação do claustro implicou a construção de uma parede adossada ao exterior da parede poente da ala Este. A parede adossada testemunha a individualização do instante construtivo do claustro.

Fase VI: União das alas Sul e Oeste e edificação do claustro

Anexação à ala Sul dos edifícios preexistentes, por seu turno unidos entre si, e edificação do claustro de serviço. Não ficou claro que estas acções tenham ocorrido em simultâneo ou isoladamente, motivo pelo qual apresentamos as diferentes acções construtivas em instantes distintos.

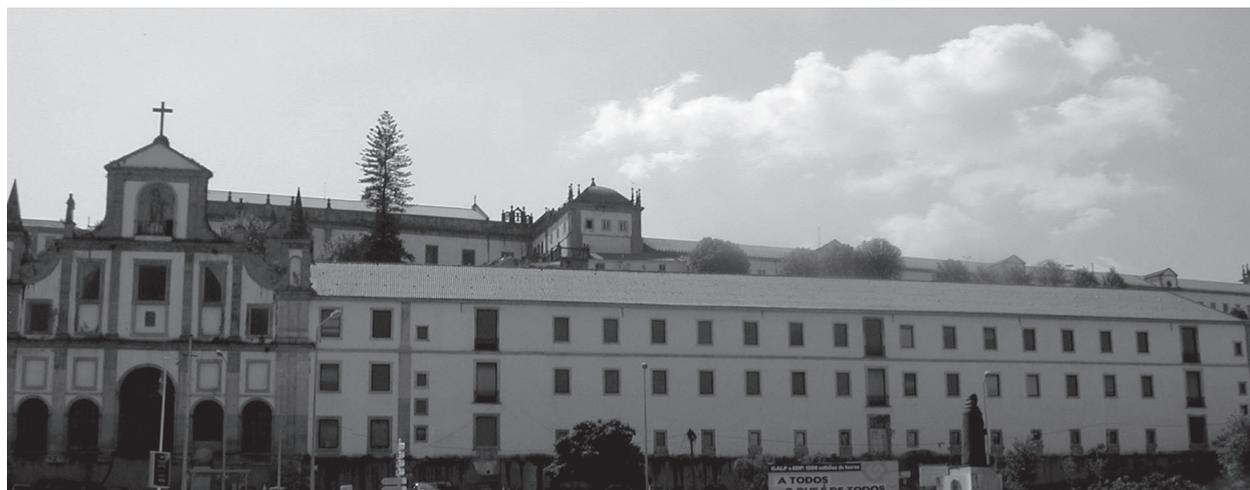
2. Vista geral sobre a fachada nascente do Convento de São Francisco da Ponte.

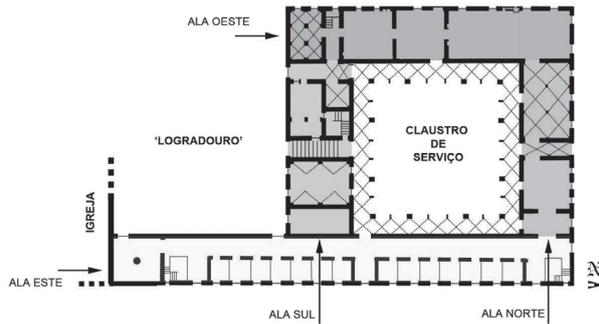
3. As alas convencionadas para São Francisco da Ponte, admitindo-se pequenas variações de acordo com o piso.

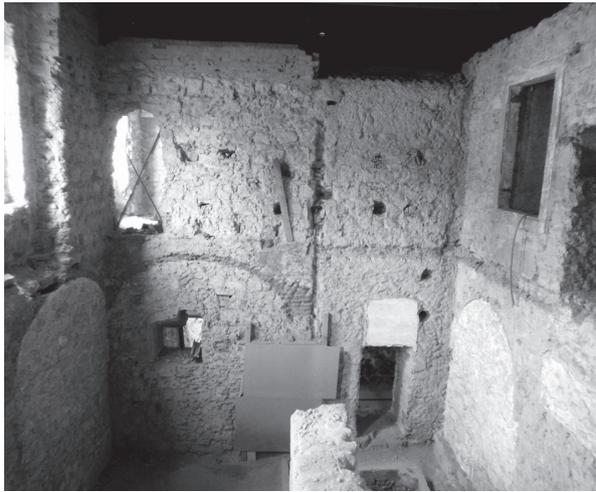
4. Vista geral sobre o pátio, fechado em período industrial por nova parede, à esquerda. Perspectiva nascente, sobre a varanda detectada.

A existência de um pátio interno aberto ao centro da ala Sul foi denunciada por negativos de telhado, cuja pendente se fazia para o interior da sua anulada área.

Paralelamente, detectámos duas janelas de avental, ambas abrindo no sentido deste local. A análise do alçado exterior meridional desta ala revelaria entretanto a edificação ulterior da parede que fechou este pátio, até então aberto para Sul.

A determinada altura do período conventual, este pátio foi segmentado ao nível do piso térreo, através da edificação de um novo compartimento, coberto por abóbada de berço, ao qual se acedia, a partir da restante área do pátio, através de dois vãos em arco. Os arcos, confinados a um espaço preexistente, praticamente anulavam um vão de janela anterior.

Sobre a cobertura do novo compartimento desenvolvia-se um piso lajeado, com ligeiro desnível no sentido do pátio e servido por gárgula constituída por quatro 'meias-canas' de tubos em grés, abrindo igualmente no sentido do pátio interno.

Não restavam pois dúvidas de que à época conventual se erguia ao centro da ala Sul uma varanda, aberta para Sul/Oeste e escoando as suas águas para o interior de um pátio interno.

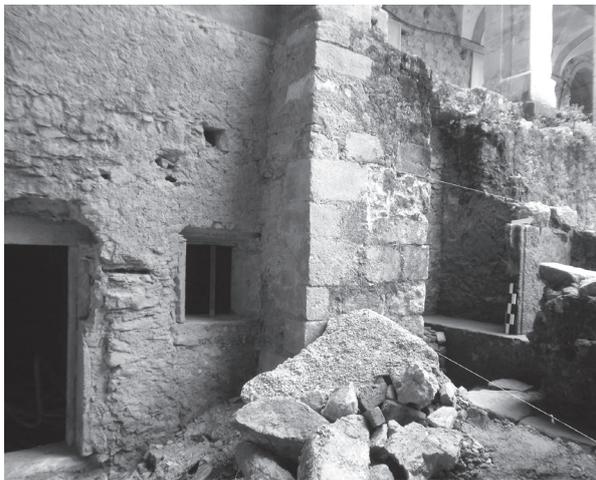
5. Vista geral sobre o canto Sudeste do claustro (piso 0). Perspectiva norte. À esquerda: vãos abertos para o trânsito dormitórios – sala do capítulo, ao centro: pilar 1, no topo à direita: piso 1 da galeria Sul do claustro.

Desmontadas algumas destas estruturas na área Sudeste do claustro expusemos, entre dois pilares de sustentação à arcaria do piso 1, um lajeado servido por dois degraus resguardados por um murete. Estas estruturas, de origem conventual, comprovam a circulação ao nível do piso 0, nesta área do claustro, à época conventual, dando acesso ao trânsito dormitórios – sala do capítulo (piso 0), que de resto possui vãos de janela e de porta abertos para esta área.

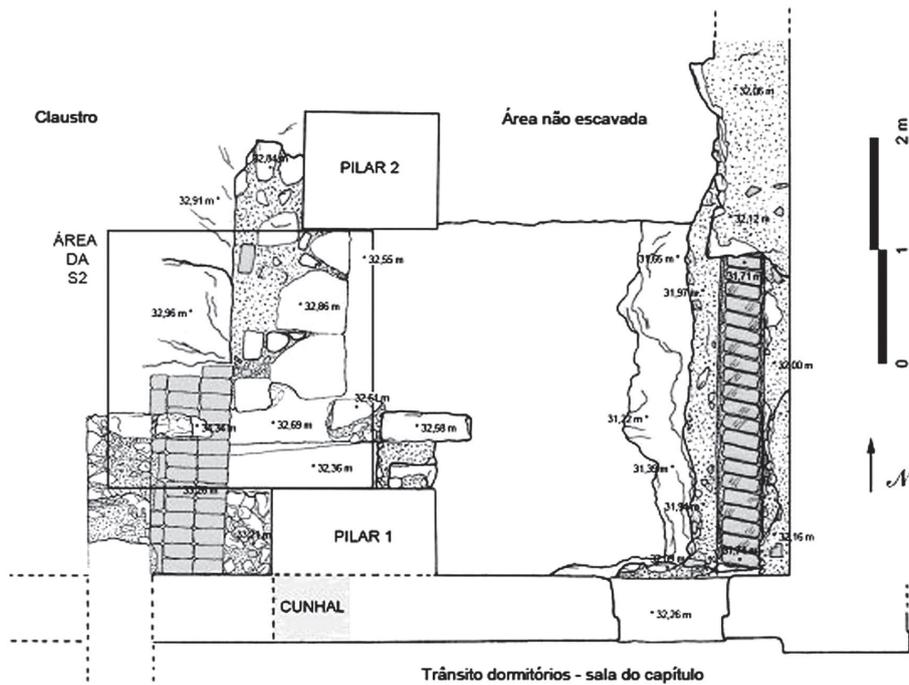
6. Registo gráfico dos degraus, piso lajeado e murete conventuais, detectados no canto Sudeste do claustro (sondagem 2), assim como das paredes, pilares e conduta com que se relacionavam.

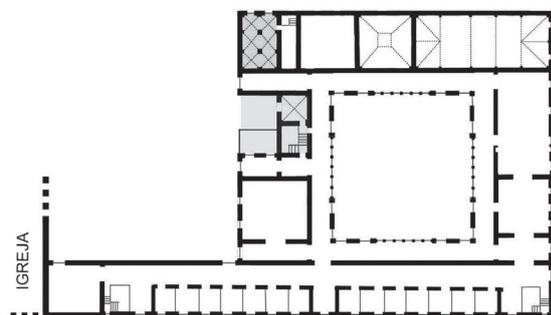
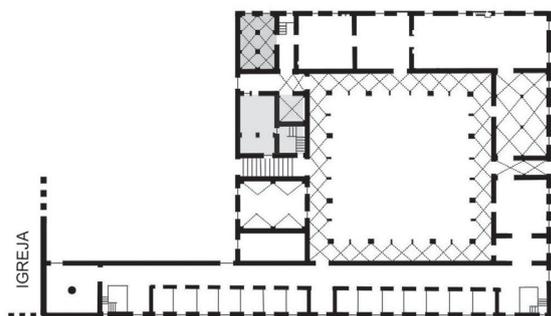
- Edifício preexistente extremo Sul ala Oeste
- Edifício preexistente ala Sul

7. Localização dos edifícios preexistentes nas plantas do edifício conventual: piso 1, em baixo, e piso 2, em cima.

Um dos edifícios preexistentes seria constituído pelos dois compartimentos sobrepostos que ocupam o extremo Sul da ala Oeste. Para além de obrigarem à criação de trânsitos de acesso pouco práticos, ambos os compartimentos apresentavam uma arquitectura singular, com coberturas em abóbadas de arestas apoiadas em colunas facetadas, de estilo consideravelmente obsoleto aquando da data de fundação deste cenóbio. Por outro lado, a parede Sul destes compartimentos encontrava-se avançada relativamente ao restante alçado Sul do edifício, ao passo que a parede Oeste se encontrava desalinhada relativamente ao restante alçado Oeste do edifício, estabelecendo com este um ângulo obtuso.

Outro edifício preexistente foi integrado sensivelmente ao centro ala Sul. Na parede que limitaria a Sul este edifício abria-se uma janela de avental, vãos habitualmente projectados para comunicar com o exterior. Por outro lado, os vãos abertos nas paredes que a poente e a nascente limitariam este edifício terão sido projectados para abrir para espaços exteriores, passando posteriormente a confrontar com espaços conventuais fechados. Também a parede Norte deste edifício exibia quatro vãos de janela, emparedados ainda em época conventual, desarticulados com os compartimentos internos, sugerindo que a compartimentação interior não é original. É espectável que o espaço interior do edifício preexistente tenha sido reorganizado de acordo com as novas necessidades conventuais, surgidas aquando da sua anexação ao restante edifício.

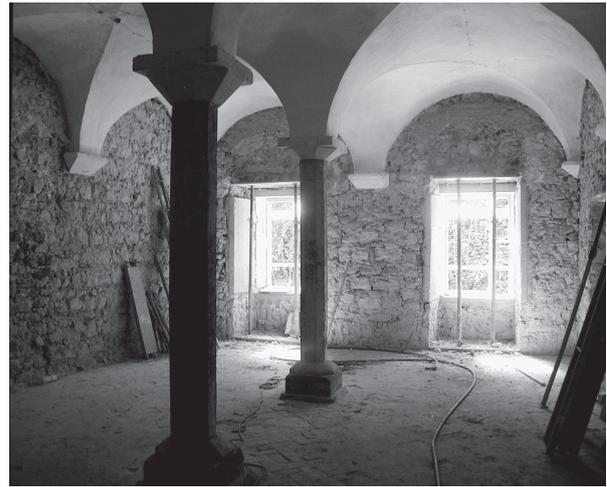
8. Vista geral sobre compartimento superior do edifício preexistente no extremo Sul da ala Oeste.

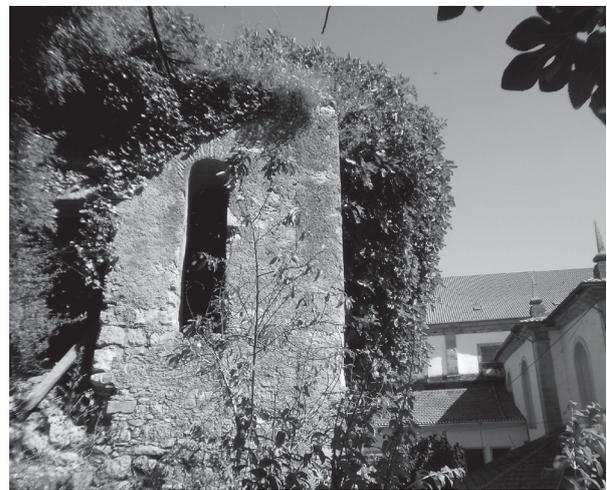
9. Alçado Sul da antiga torre sineira, em primeiro plano. Ao fundo, a igreja de São Francisco da Ponte.

A Sul da igreja de São Francisco da Ponte detectámos uma torre de formato rectangular com cerca de seis metros de altura. No topo do seu alçado principal abriam-se dois vãos de arco de volta perfeita, assim como em ambos os alçados laterais, onde se abriam, respectivamente, um vão semelhante. No alçado Sul abria-se ainda um vão de passagem servido de escada, parcialmente esculpida na rocha. Toda a estrutura se encontrava construída em alvenaria de pedras, salvo a parede posterior, que aproveitava o paredão de rocha natural do Monte da Esperança.

Segundo fontes orais, esta estrutura corresponderia a uma antiga torre sineira, albergando um sino em cada arco.

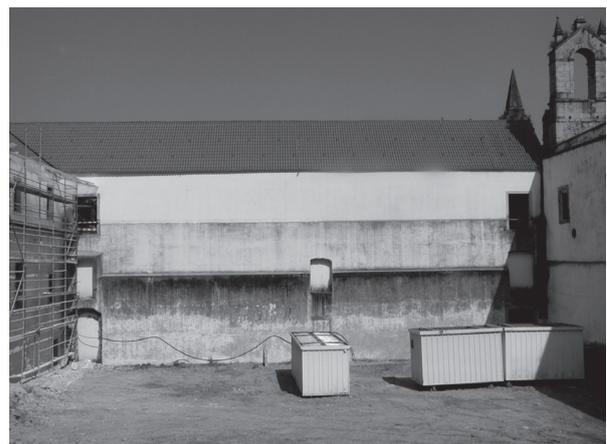
10. Vista geral sobre o 'logradouro', local projectado para albergar o claustro principal. Perspectiva poente. Ala Este ao fundo, ala Sul à esquerda, igreja à direita.

No entanto, julgamos que um segundo claustro, o claustro principal, terá sido projectado para a área definida entre a igreja e as alas Este e Sul deste edifício, um espaço equivalente em dimensão à área ocupada pelo claustro de serviço, e que se articula com diversos espaços nobres, como a igreja, a casa do capítulo, a biblioteca e a sacristia.

Apesar das evidências, acreditamos que o claustro principal não terá sido erguido. A área em causa foi, no decurso das nossas intervenções, sujeita a rebaixamento da sua cota de circulação até ao afloramento rochoso. Não foram detectadas estruturas, elementos arquitectónicos ou outras evidências consistentes com qualquer construção conventual neste espaço. Apesar do vasto impacte industrial, julgamos improvável que a edificação de um claustro principal, a acontecer, não tenha deixado qualquer tipo de vestígio.

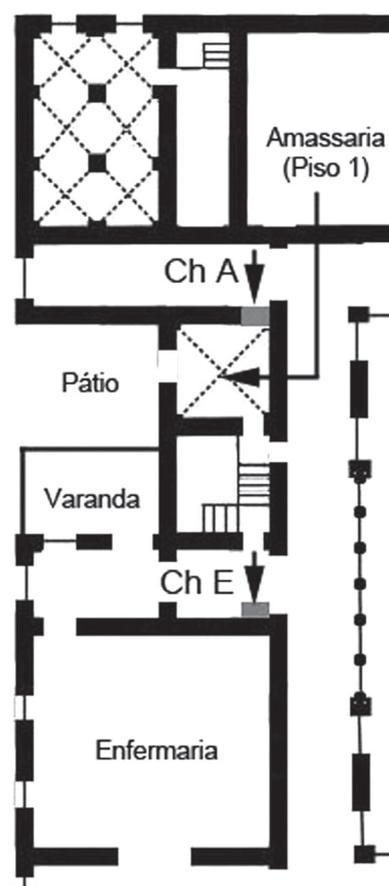
11. Excerto da área Sul/Sudoeste da planta do piso 2, com localização da chaminé da amassaria (Ch A) e da chaminé da enfermaria (Ch E).

Através de uma prospecção realizada à cobertura do edifício foram detectadas duas chaminés de origem conventual, até então desconhecidas. Ambas se encontravam entulhadas e desmontadas ao nível dos compartimentos que eventualmente serviam, não subsistindo mais do que os tramos que se localizariam sobre os antigos telhados conventuais, há muito substituídos. A primeira chaminé foi detectada sobre a parede poente do compartimento que é apontado nos inventários de 1834 como a enfermaria conventual. Habitualmente, as enfermarias monásticas dispunham de cozinha própria, já que os alimentos servidos obedeciam a critérios distintos dos aplicados à restante comunidade. Como tal, é provável que a chaminé em causa tenha servido a cozinha da enfermaria conventual.

A segunda chaminé encontrava-se alinhada com a parede poente do compartimento que os inventários de 1834 apontam como a amassaria conventual, um

espaço destinado à confecção de pão, sendo provável que a chaminé agora detectada tenha servido o antigo forno de cozedura do pão conventual.
