L'ÉVOLUTION DE L'HABITAT DOMESTIQUE À KSAR SEGHIR À LA FIN DU MOYEN ÂGE

ÉTUDE ARCHÉOLOGIQUE ET CONSERVATION D'UNE MAISON MÉRINIDE-PORTUGAISE

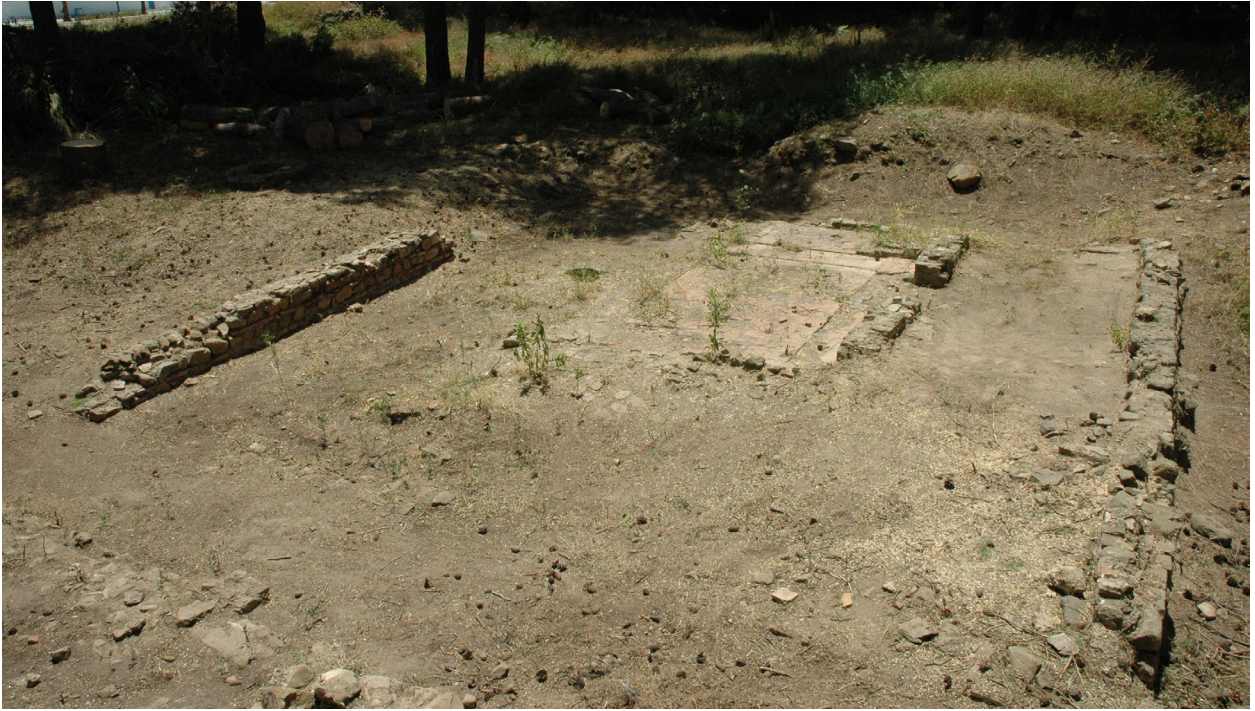
3. La maison Est du secteur E17N10-E18N10-E18N9 (n.º308) avant le nettoyage archéologique, en 2014.

À ce propos, au cours des années 2014 et 2015, nous avons sélectionné la zone correspondante aux carrés E17N10, E18N10 et E18N9 des fouilles réalisées par l'équipe de Charles L. Redman (le dernier carré n'a été fouillé que partiellement). Étant donné que la mission de Redman a démantelé des structures – que dans toute cette zone a impliqué l'enlèvement intégral des niveaux portugais et aussi, à l'Ouest, des vestiges d'une maison islamique (n.º201, selon sa classification) – nous avons décidé de choisir la maison islamique à l'Est pour effectuer des travaux de conservation (n.º308), la seule qui exposait des structures susceptibles d'être valorisées (figure 3).

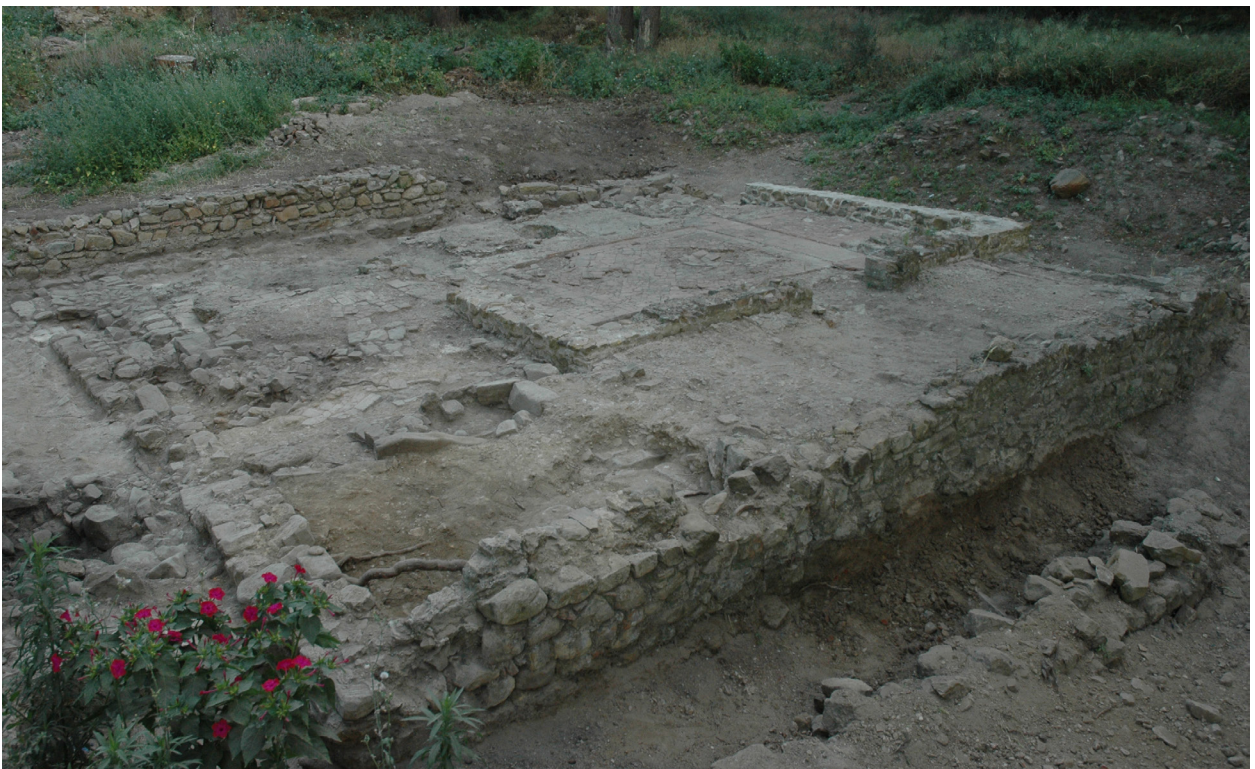
4. La maison Est du secteur E17N10-E18N10-E18N9 (n.º308) après le nettoyage archéologique, en 2015.

vêtement de la cour centrale. Dans un seul cas, à savoir le compartiment dans le coin Nord de la maison, nous avons pratiqué la fouille des niveaux archéologiques préservés, une couche d'environ 30cm d'épaisseur sur un espace de 3 x 2,5m, afin d'atteindre le niveau de pavement (figure 4).

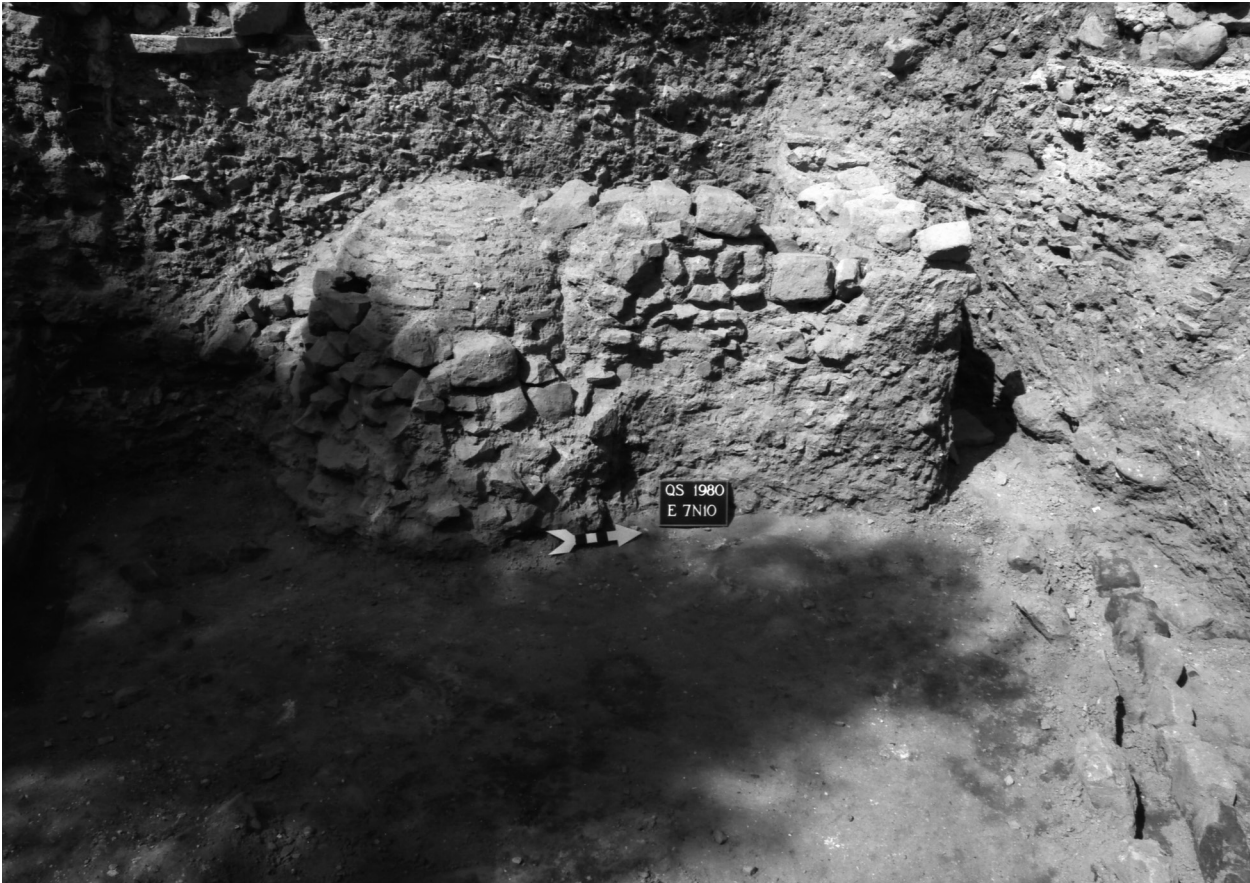
14. Murets, canalisation d'eau et vestiges de sol plâtré sous le niveau 15 du secteur E17N10, en 1980. © Conservation du Site Archéologique de Ksar Seghir.

L'occupation la plus ancienne du carré E17N10 a été mise en évidence sous le niveau 15. Ce niveau est constitué de restes d'un modeste aménagement formé de deux murs au Sud-ouest, une ancienne canalisation d'eau et un sol plâtré très mal conservé (figure 14). Une tombe a été aussi mise au jour creusée dans le même niveau de sol. Il s'agit d'un enterrement d'une femme posée sur le dos et apparemment mal orientée. Le crâne est basculé vers l'Ouest, dont il manque les pieds (figure 15). Malheureusement, nous ne possédons pas d'une photographie de l'ensemble de ce niveau, et nous n'en trouvons aucune mention dans la monographie de Redman (1986). Les deux murs de délimitation sont apparemment les plus anciens et ils ont continué d'être utilisés dans les phases d'occupations postérieures.

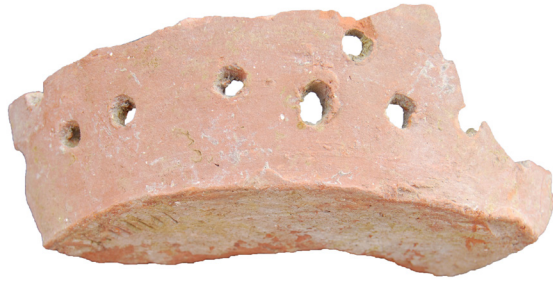
22. Couscoussier (figure 21, n.º8) de la période la plus ancienne (niveaux 15-19).

Le coussousier présente le même pourcentage que celui de la précédente et se trouve présent uniquement dans la période la plus ancienne de ce sondage. Cette forme fait partie des céramiques tournées ouvertes, le seul exemple détecté se caractérise par un fond plat, jonction base-panse anguleuse et des parois rectilignes divergentes (figure 21, forme 8 ; figure 22). Les petites jarres totalisent 17% de toutes les séries de cette période (figure 23). Elle présente une grande variété des formes et des décors. Elle se caractérise généralement par un fond plat, la jonction base-panse est souvent anguleuse et parfois en courbe continue s'il s'agit d'un fond plat à base élargie, panse à courbe convexe, un col évasé (formes 1, 2, 5, 6, 7, 8 et 11), un col cylindrique (formes 14, 15, 16 et 17), un col à courbe concave (formes 9 et 20) ou à courbe convexe (formes 10 et 19). Ces petites jarres sont souvent décorées en oxyde de fer (formes 15, 16 et 17) ou en oxyde de manganèse (formes

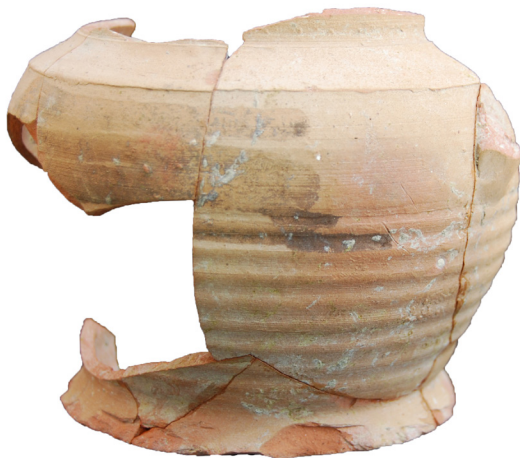
24. Petite jarre (figure 23, n.º3) de la période la plus ancienne (niveaux 15-19).

3 et 8, figure 24 et 25 respectivement). Le décor *esgrafiado* et la *cuerda seca* partielle et l'usage de la glaçure sont tous des procédés de décors présents dans notre corpus et ils sont illustrés par les formes 21, 9 (figure 26), 10 et 12. Les formes 3 et 4 trouvent des équivalents à Sabta/Ceuta (Hita et Villada, 2000b, p. 317). Des parallèles de la forme 2 et du décor esgrafié se rencontrent dans des niveaux almohades à Valence (Pascual *et al.*, 2009, p. 362) et dans la ville de Dénia (Gisbert *et al.*, 1992, p. 79). Les petites jarres de conservation représentent uniquement 8% de l'échantillon (figure 27). Cette série est identifiée dans la céramique commune avec un corps globulaire (formes 3, 4 et 5) ou avec des parois cylindriques (forme 6). Elle prend place aussi dans la céramique glaçurée (formes

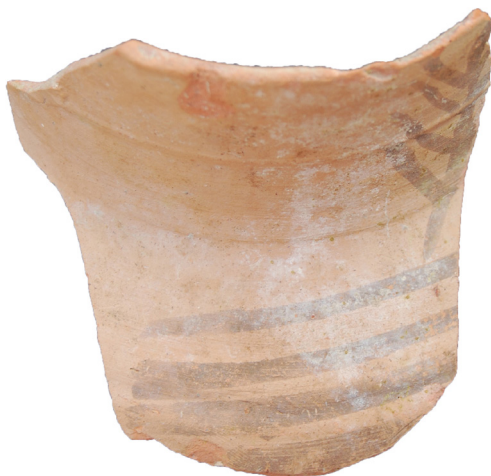
25. Petite jarre (figure 23, n.º8) de la période la plus ancienne (niveaux 15-19).

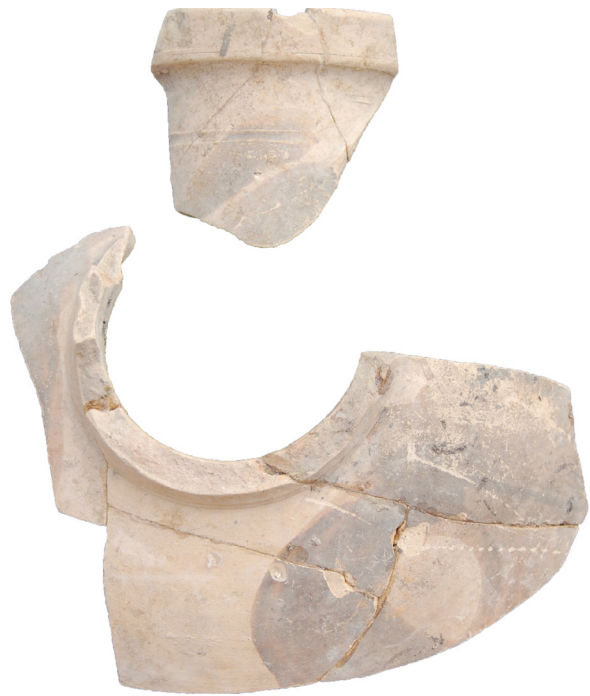
30. Cruche (figure 28, n.º8) de la période la plus ancienne (niveaux 15-19).

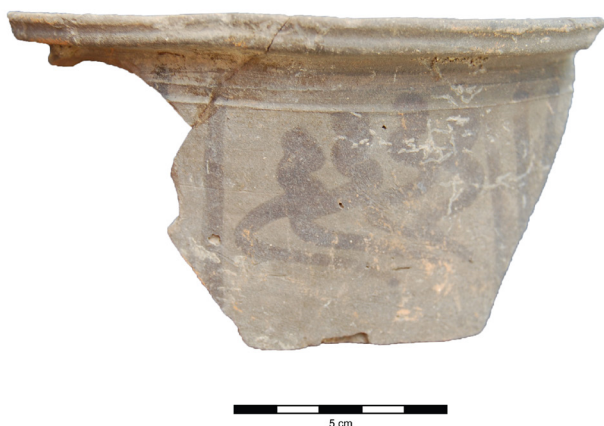
45. Grande jarre (figure 44, n.º2) de la période plus récente (niveaux 11-14).

La série des grandes jarres (figure 44) représente la même proportion dans les deux périodes, 2%. Elle reflète aussi grande variété au niveau technique, morphologique et décoratif. Nous avons relevé des grandes jarres à col cylindrique (forme 1), et à col évasé (formes 2, 3, 4 et 5). Esthétiquement ces grandes jarres sont représentées peintes en oxyde de manganèse (forme 1 et 2, figure 45) ou avec un décor évisé et revetues intérieurement et extérieurement en glaçure verte (forme 5, figure 46). La forme 1 trouve son identique à Algeciras, datant du XII^e siècle (Perles et Andrades, 2009, p. 194). Les plats sont la série avec le pourcentage le plus élevé de l'ensemble des séries, 16% (figure 47). Morphologiquement ils présentent souvent des parois carénées (formes 1, 2, 4, 5 et 6), des parois rectilignes divergentes (formes 3, 8 et 12), ou des parois évasés (formes 9, 10, 11 et 13). Ces plats sont majoritairement glaçurés et parfois glaçurés avec un décor peint en oxyde de manganèse (forme 1 à 9). Nous retrouvons aussi un exemple d'un plat ayant un décor peint en oxyde de

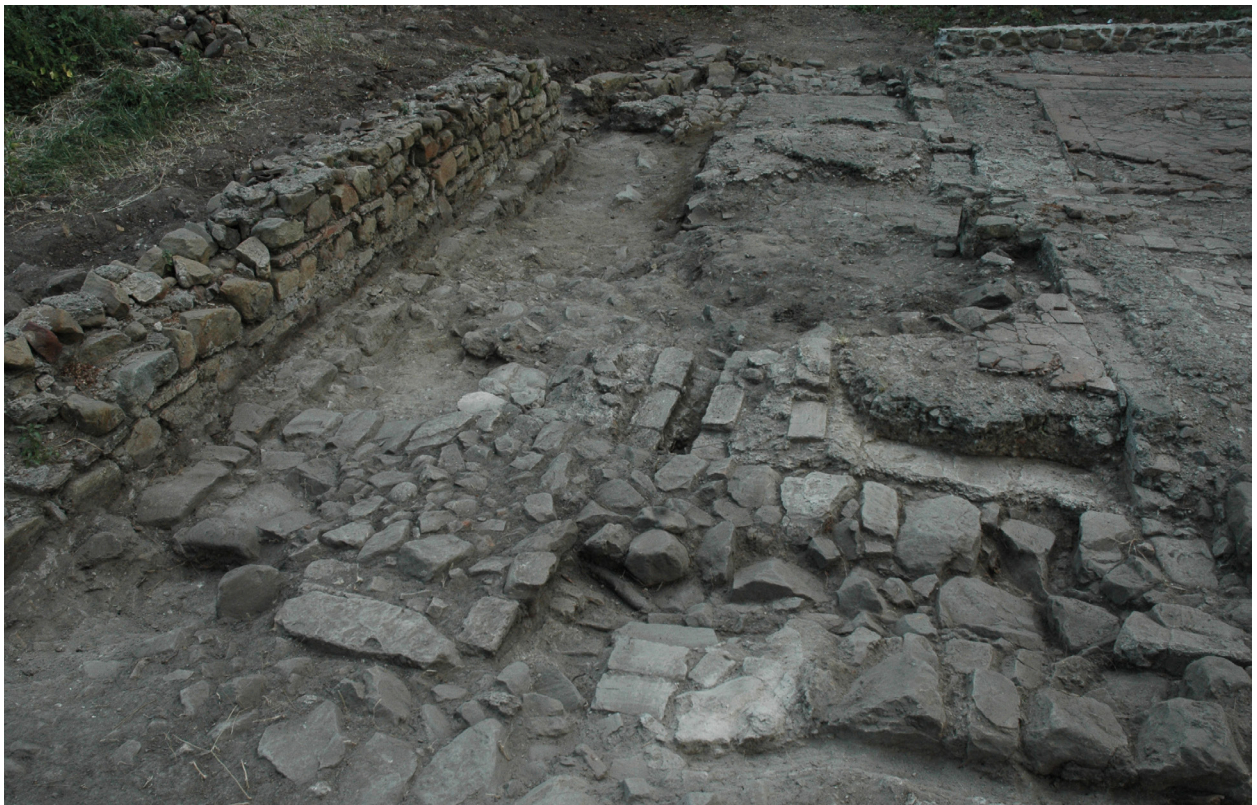
56. Mur Nord-ouest de la maison Est (n.º308) du secteur E17N10-E18N10-E18N9, en 2015.

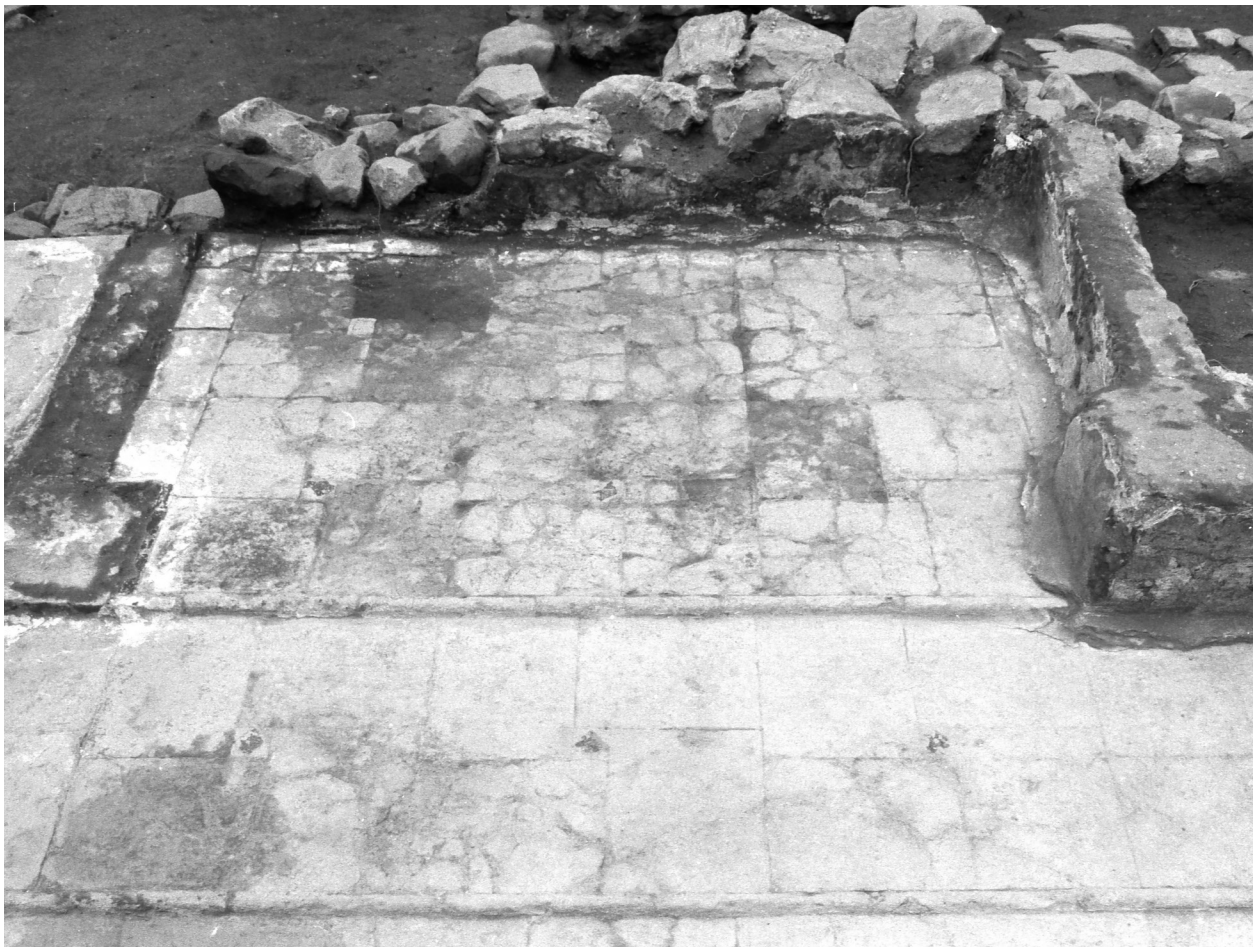
59. Petits piliers associés à des murets dans le patio de la maison Est (n.º308) du secteur E17N10-E18N10-E18N9, en 1978. © Conservation du Site Archéologique de Ksar Seghir.

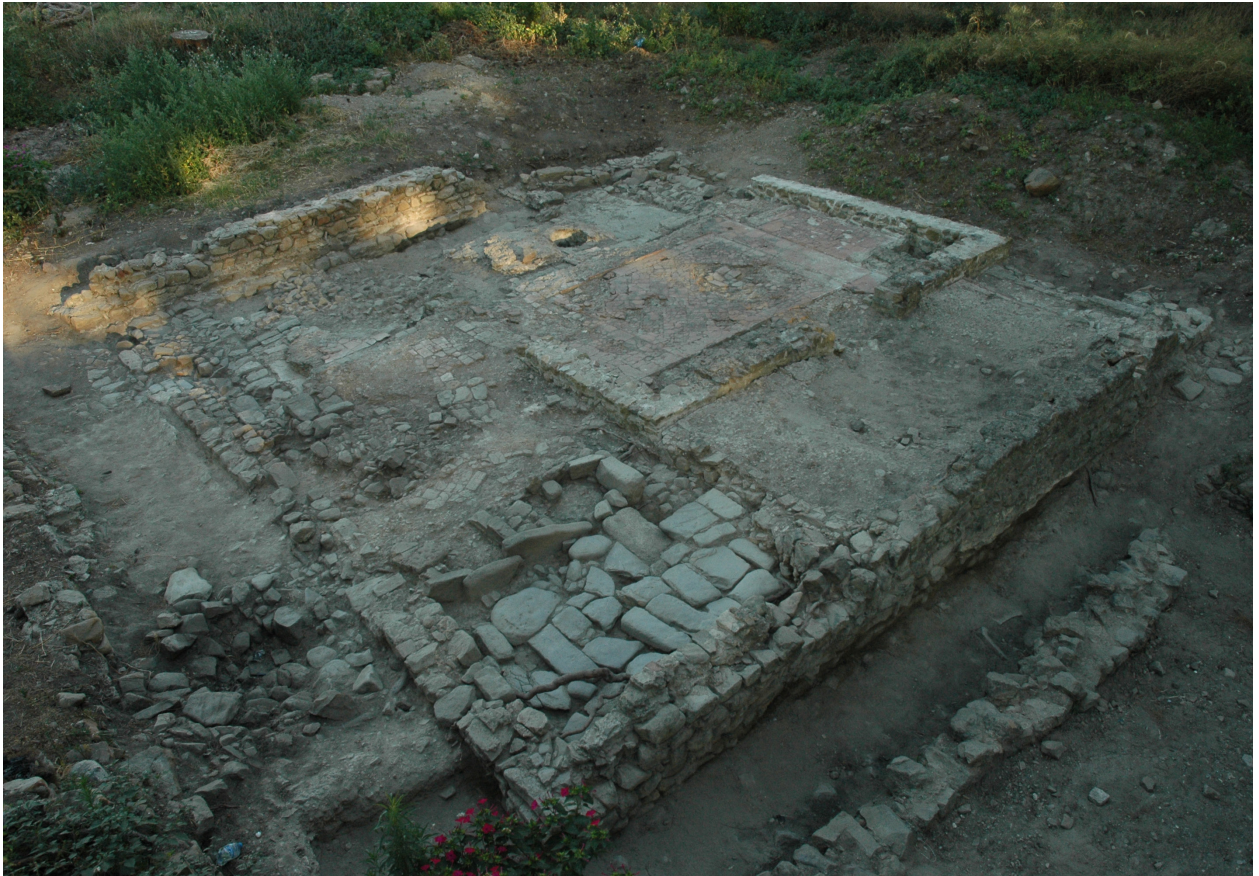
62. Cuisine de la maison Est (n.º308) du secteur E17N10-E18N10-E18N9, en 2015.

Au Nord de la cour se localisait un compartiment (E17N10-*locus* 20 / E18N10-*locus* 10), avec 12,9m² de surface (5,6 x 2,3m) (figure 62), identifié en tant que cuisine (Redman, 1986, p.85). Quoique de dimensions considé-

La maison intégralement fouillée dans la partie Est de la zone objet de l'intervention archéologique ne semble pas avoir été profondément transformée pendant les premiers temps de l'occupation portugaise. Les nouveaux habitants ont conservé le niveau de circulation et, surtout, la subdivision interne. L'accès aurait dû continuer à se faire à travers la même porte et le même couloir (au Nord du *locus* 13 de l'E18N10), lié à la cour intérieure (*locus* 11 de l'E18N10), intégralement préservé. L'aspect discontinu du revêtement du sol au centre de la cour, avec des briques plus petites et sans organisation, ainsi que les traces de peinture sur les carreaux du sol en chaux, témoignent des actions que nous pourrions octroyer à l'occupation portugaise (figures 60, 61 et 64). Le sol du salon avec alcôve (E18N10, *locus* 7 / E17N10, *locus* 21) aura été surélevé de 10cm, avec un sédiment marron clair, compact, contenant du mobilier archéologique, sur lequel a été construit un revêtement en mortier, particulièrement visible dans la zone Sud du compartiment. Simultanément, à une cote altimétrique identique, on a enregistré un revêtement du sol dans la zone de la cuisine (E18N10, *locus* 10 / E17N10, *locus* 20), combinant du mortier, de la pierre et de la brique, sur lequel se trouvaient deux récipients *in situ*. Dans ce cas, on a constaté une surélévation du niveau de circulation par rapport au dallage incontestablement islamique (figure 62).

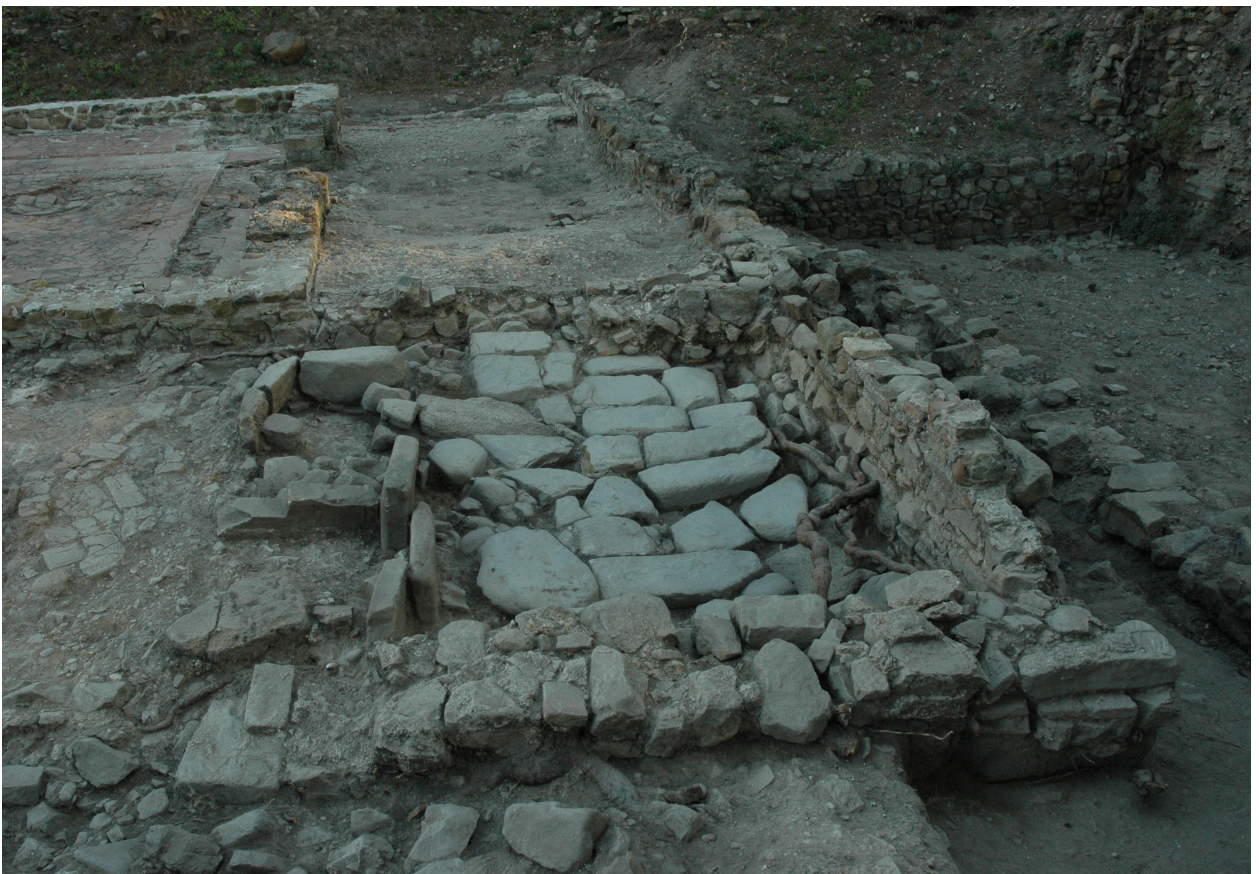
63. Sol en dalle de la cuisine de la maison Est (n.º308) du secteur E17N10-E18N10-E18N9, en 2015.

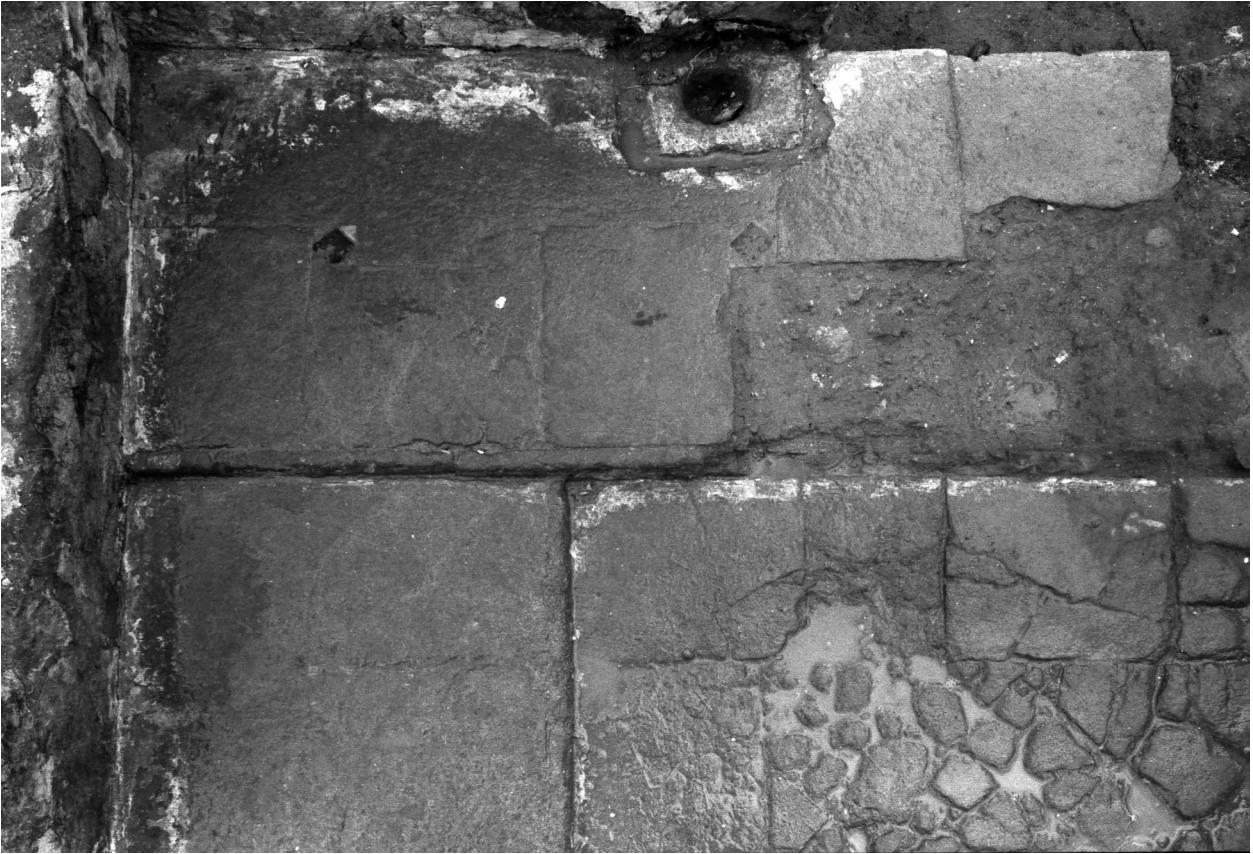
64. Gond de la porte du salon de la maison Est (n.º308) du secteur E17N10-E18N10-E18N9, en 1978. © Conservation du Site Archéologique de Ksar Seghir.

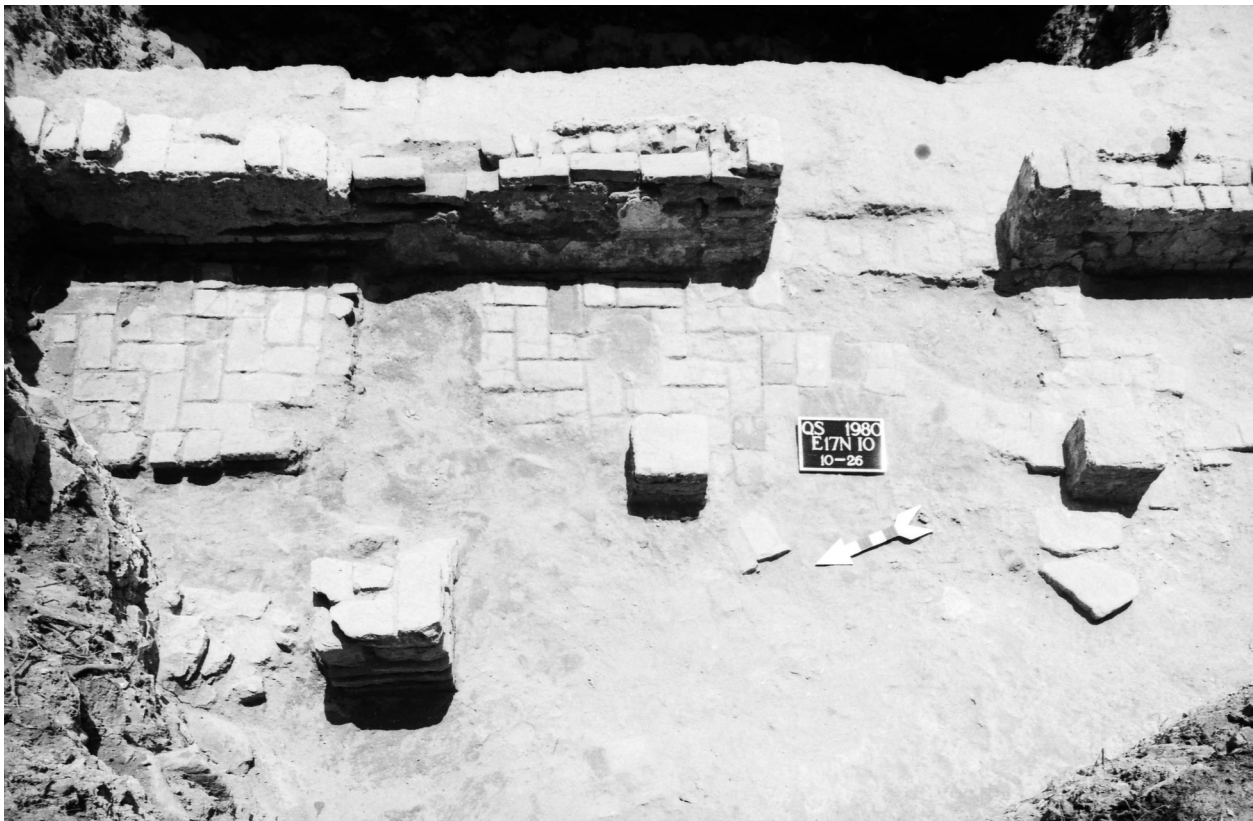
68. Vestiges du portique du patio de la maison Ouest (n.º201) du secteur E17N10-E18N10-E18N9, en 1980. © Conservation du Site Archéologique de Ksar Seghir.

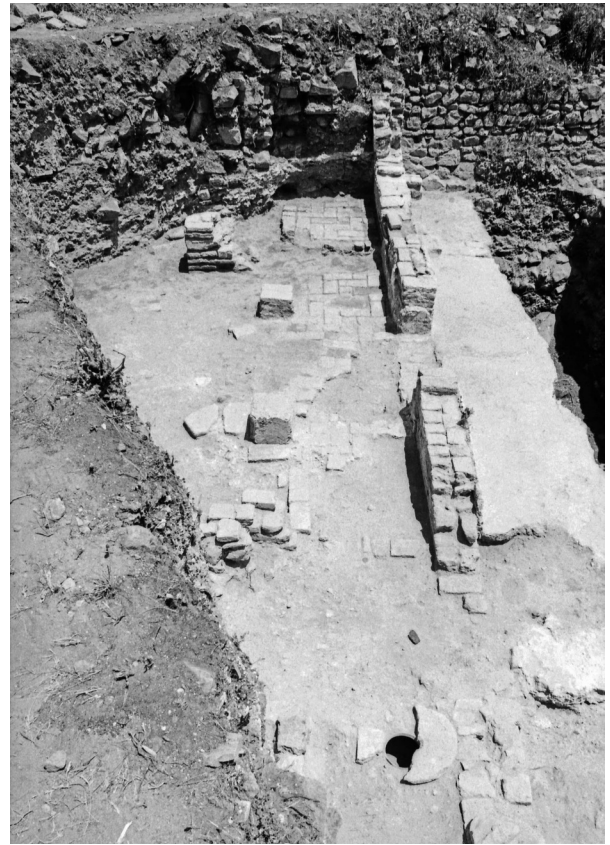
69. Entrée supposée (au fond) de la maison Ouest (n.º201) du secteur E17N10-E18N10-E18N9, en 1980. © Conservation du Site Archéologique de Ksar Seghir.

Au Nord de la cour, formant un « L », nous avons vérifié la présence de l'hypothétique entrée de l'habitation, également revêtue par des carreaux de céramiques formant un motif en chevron (*locus* 13) (figure 69). Une grande chambre, de 16,68m² (7,25 x 2,30m), s'ouvre à l'Est de la cour. Elle présente à l'extrémité Nord les traces d'une banquette, probablement une alcôve (*locus* 10) ; à l'extrémité Sud existe une paroi intermédiaire construite en brique, pierre et mortier, délimitant certainement une autre alcôve (*locus* 27). La différence de la disposition de ces alcôves dans le même salon – une ouverte et une autre fermée – trouve des parallèles dans le village de *Siyāsa*, notamment dans les maisons n.º 1 et n.º 5, où cette structuration a été interprétée comme une adaptation aux saisons de l'année (Navarro, 1990, p. 180). Dans un niveau contemporain à la cour centrale, ce salon présentait un sol en mortier intégralement peint en rouge. L'angle Sud-ouest de la maison est difficile à interpréter (désignant également de *locus* 27). On y trouve à ras du sol l'ouverture d'une jarre, couverte par un fragment de meule (figure 70), qui pourrait être une zone de stockage liée à la cuisine qui se développait vers l'Ouest, dans une zone pas encore fouillée.

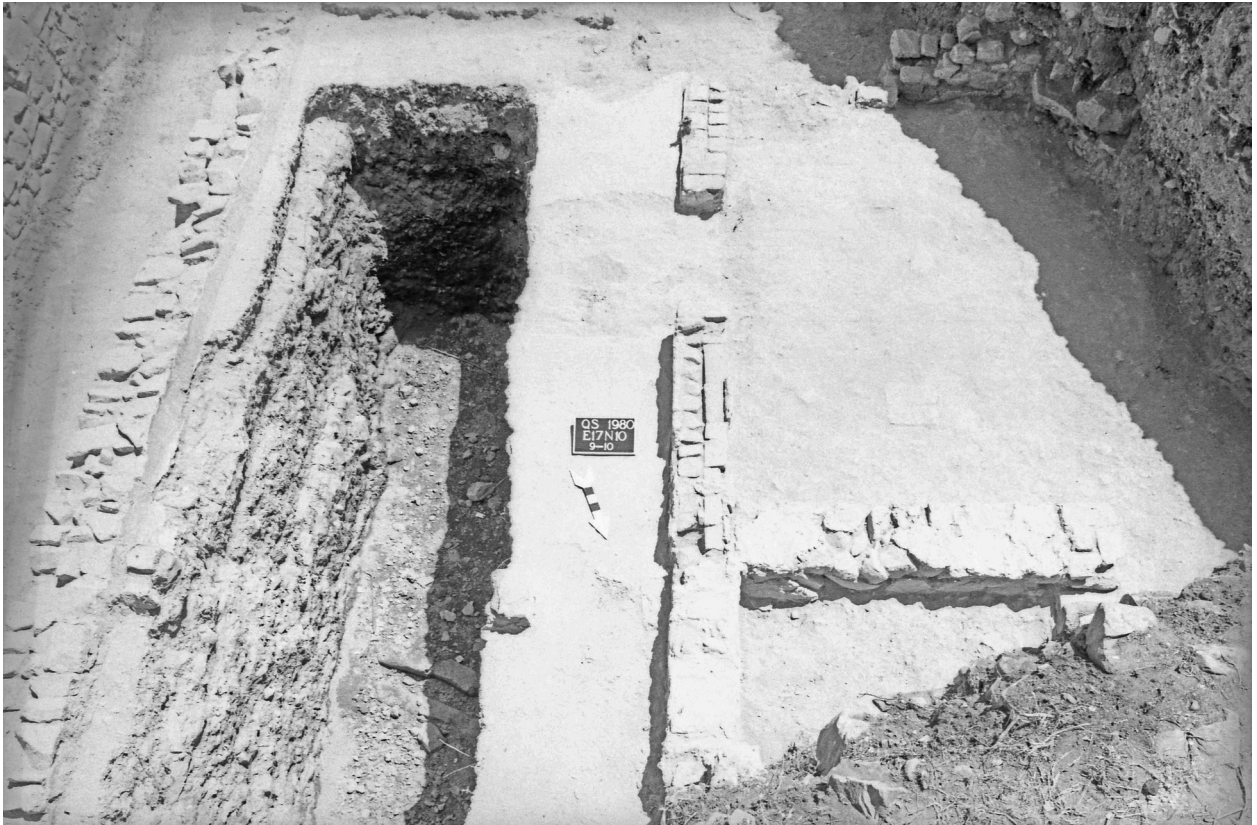
78. La maison islamique Ouest (n.º201) du secteur E17N10 après la première transformation faite par les portugais (sous le niveau 10). Un sondage en profondeur était déjà ouvert dans le salon, *locus* 10, en 1980. © Conservation du Site Archéologique de Ksar Seghir.

par étapes, avant même la susmentionnée transformation globale de toute la zone (figure 77). Dans une première phase, la cour centrale (*locus* 26) a été fermée au Nord par une paroi, condamnant l'ancien accès (*locus* 13), qui a reçu un nouveau revêtement en mortier de 5cm d'épaisseur au-dessus du sol antérieur (figure 78). La zone à portique de la cour a été détruite par l'effondrement des piliers carrés en briques, dont témoigne le revêtement du sol en mortier, 18cm au-dessus du sol original en brique. Simultanément, le salon (*locus* 10) a été pavé avec une couche de mortier de 3cm d'épaisseur, reposant sur un dépôt de préparation de 26cm d'épaisseur ; la paroi interne au Nord, qui correspond vraisemblablement à une alcôve, semble aussi avoir été surélevée, en formant probablement un compar-

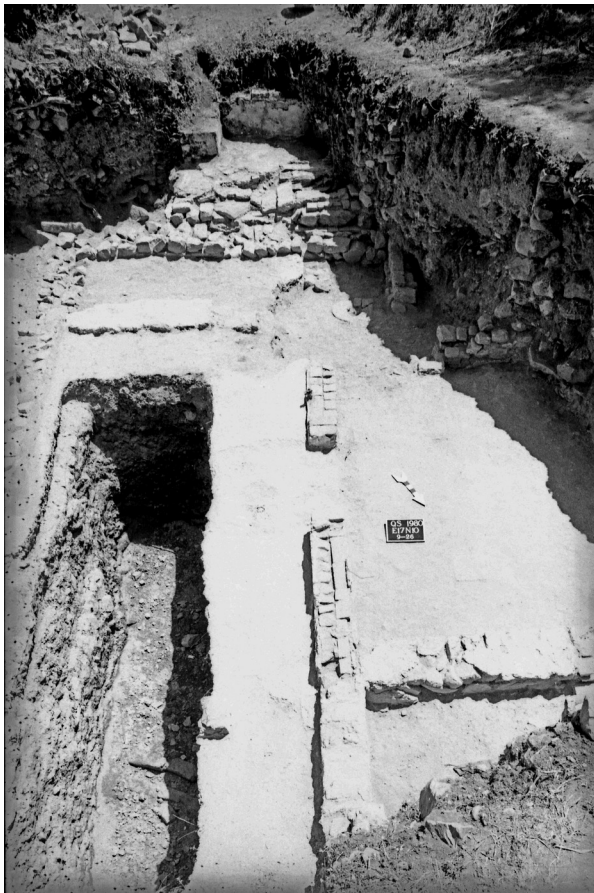
79. La maison islamique Ouest (n.º201) du secteur E17N10 après la première transformation faite par les portugais (sous le niveau 10). Un sondage en profondeur était déjà ouvert dans le salon, *locus* 10, en 1980. © Conservation du Site Archéologique de Ksar Seghir.

timent fermé (figure 79). Cette transformation est certainement portugaise, car dans la couche de couleur marron clair, très compacte, qui couvrait les structures islamiques, on a ramassé du mobilier qui date incontestablement de la période portugaise (niveau 10). Dans un deuxième temps, les portugais ont surélevé le sol (des dépôts correspondants au niveau 9) et ont transformé l'organisation interne de la maison (figures 77 et 80). Ainsi, la cour centrale (*locus* 26) a été haussée par une couche de 11cm et revêtue d'un dallage en pierres, de dimension moyenne, étalées sur une couche de mortier de 10cm d'épaisseur. Dans la paroi qui avait fermée l'ancien accès à la maison islamique (*locus* 13), ils ont alors ouvert une porte, créant un nouveau compartiment qui donnait accès à la cour ;

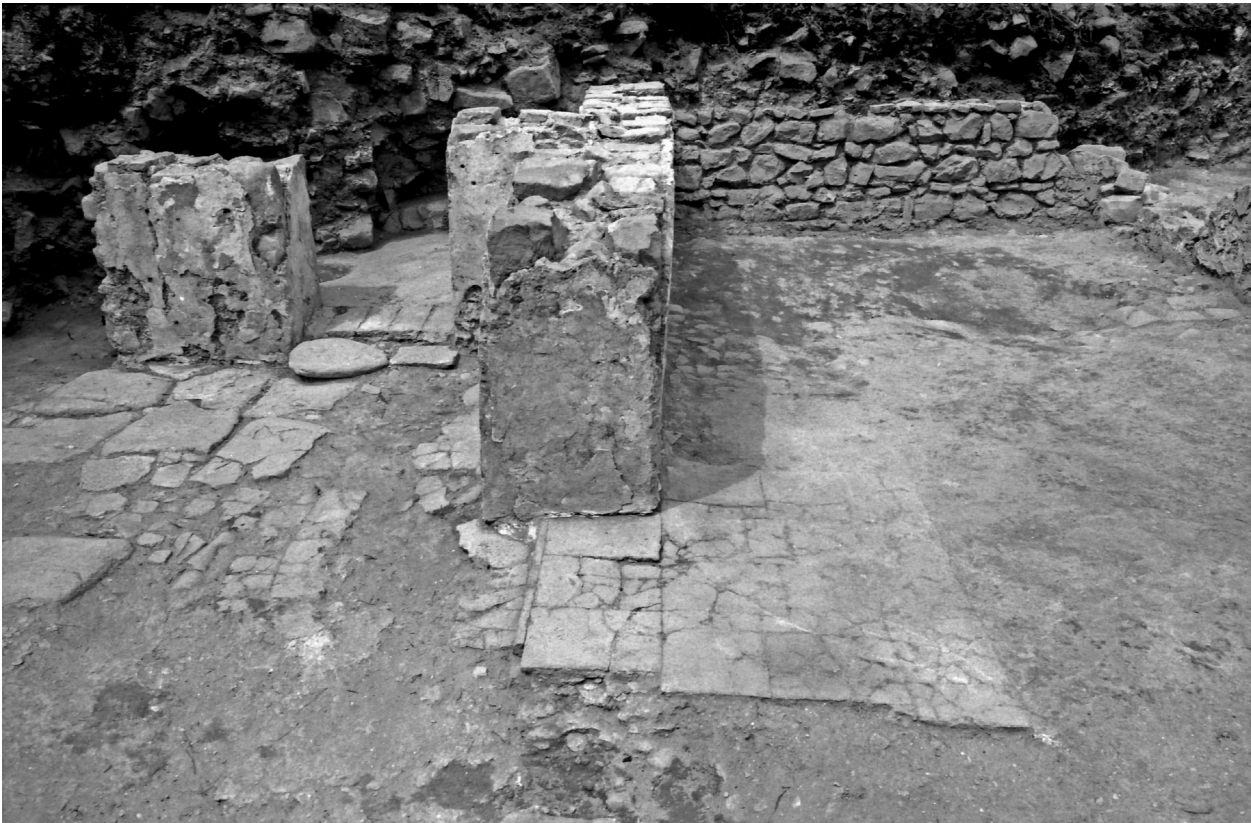
81. La maison islamique Ouest (n.º201) du secteur E17N10 après la deuxième transformation faite par les portugais (sous le niveau 9), en 1980. À gauche, la porte qui conduit du locus 26 au locus 13, à droite la porte qui fait la liaison entre le locus 26 et le locus 10. © Conservation du Site Archéologique de Ksar Seghir.

le revêtement du sol a été renouvelé avec un niveau de mortier, sur un dépôt de 25cm d'épaisseur (figure 81). En ce qui concerne l'ancien salon (*locus* 10), celui-ci a également été élevé de 14cm et recouvert d'une couche de mortier de 3cm d'épaisseur ; la zone d'accès à la cour a été revêtue par des carreaux en brique (figure 82), avec une composition qui rassemble les sols des maisons mérinides, attribution réfuté par la présence des matériaux de l'époque portugaise dans la couche au-dessous ; la paroi interne au Nord du *locus* 10 a été aussi éliminée. La partie Sud de cette maison a été considérablement transformée, mais on ne sait pas si cela a eu lieu pendant l'époque portugaise ou antérieurement : le muret de l'ancienne alcôve Sud du *locus* 10 a donné lieu à un mur en hauteur, éventuellement un aménagement associé à l'ouverture d'une porte dans la paroi extérieure de l'habitation (en constituant le *locus* 17) (figure 80). La fonction de cet espace est impossible à déterminer en raison de l'aspect limité de l'enregistrement des anciennes fouilles.

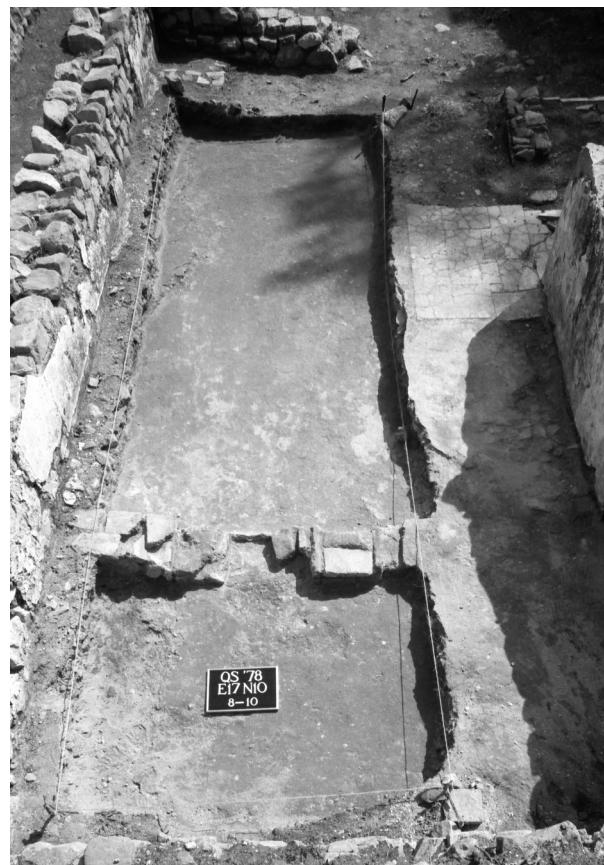
82. Ancien salon (*locus* 10) de la maison islamique Ouest (n.º201) du secteur E17N10, montrant les deux niveaux de transformation faites par les portugais, en 1980. © Conservation du Site Archéologique de Ksar Seghir.

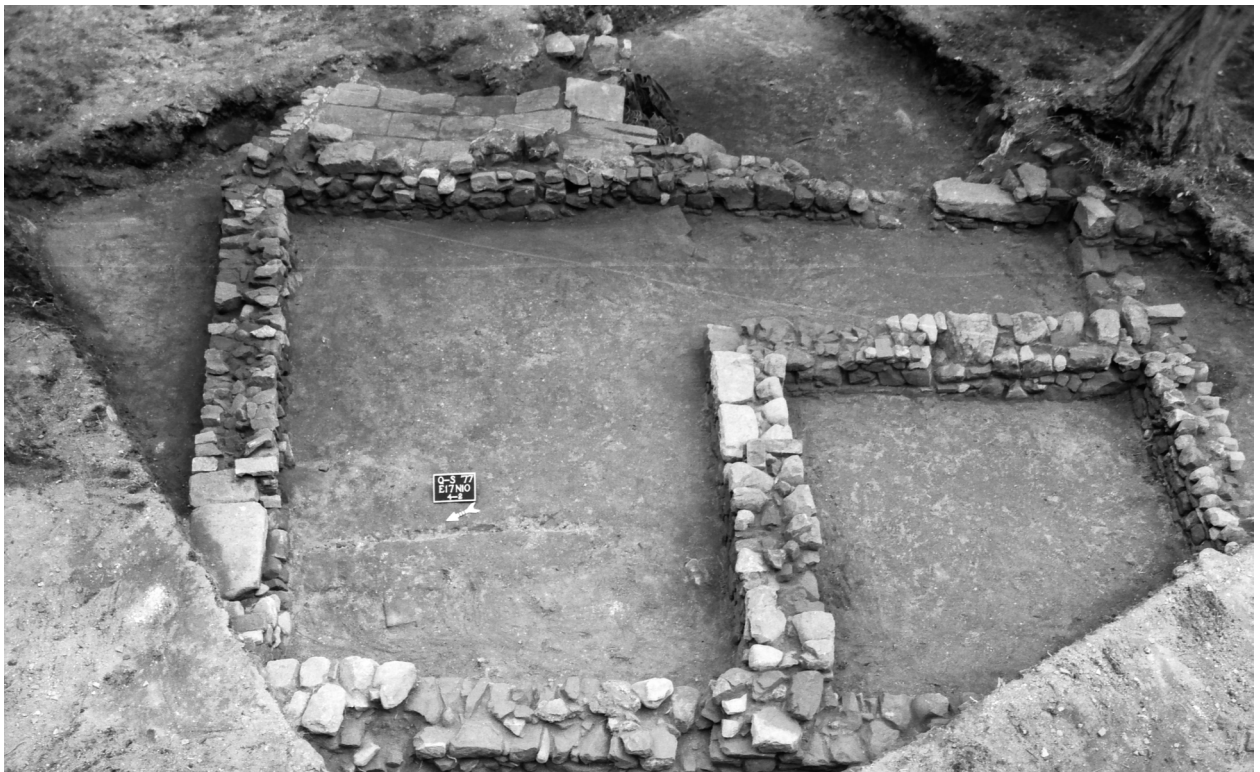
97. Maison portugaise Ouest du secteur E17N10-E18N10-E18N9, en 1977. © Conservation du Site Archéologique de Ksar Seghir.

Ainsi, à l'Ouest de ce secteur de fouille, on a identifié une maison incomplète, dont la surface utile serait d'environ 45m², si on estime la continuité des parois externes Nord-ouest et Sud-ouest. On peut distinguer trois compartiments dans cette habitation (figure 95 et 97) : le premier avec un format en « L » (*locus 2* de l'E17N10), de 22,6m² (6,6 x 5,2m), adjacent à la rue à Nord-est, vers laquelle la porte principale s'ouvrirait, près de l'angle Nord, malgré l'absence d'un seuil ; le deuxième de forme quadrangulaire, à l'Ouest (*locus 3* de l'E17N10), avec 8,3m² (3 x 2,75m), dont la porte s'ouvrait de 1,10m vers l'intérieur, permettait l'accès au compartiment précédent ; et un troisième au Sud (*locus 6* de l'E17N10), d'environ 14m² (5,2 x 2,7m), dont une petite partie a été identifiée ; la porte s'ouvrait également de 1,10m vers l'intérieur, permettant l'accès au premier compartiment. L'ensemble se trouvait délimité au Nord-ouest par la rue déjà mentionnée (*locus 5* de l'E17N10) et au Nord-ouest par un espace dont la fonction reste indéterminée (*locus 1* de l'E17N10).

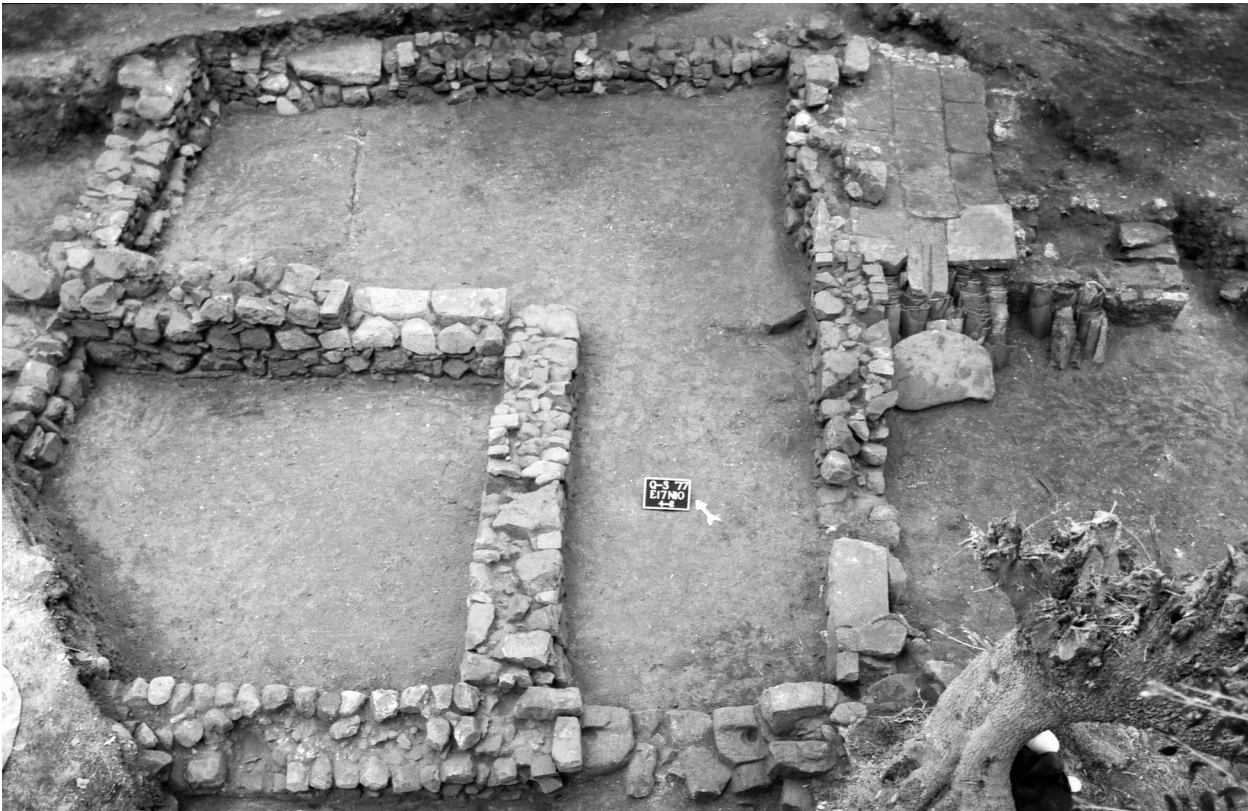
98. Maison portugaise Ouest du secteur E17N10-E18N10-E18N9, en 1977, montrant les seuils des portes. © Conservation du Site Archéologique de Ksar Seghir.

villes portugaises de la même époque, comme Alenquer, Coimbra ou Óbidos (Conde, 2011, p. 224-225). Le format rectangulaire, bien que moins étroit, trouve aussi des parallèles dans les maisons des villes portugaises comme Coimbra ou Alcácer do Sal (Conde, 2011, p. 226). Les deux portes internes avaient une *vara* de largeur. Les murs de ces maisons, de 50 à 55cm de largeur (environ la moitié d'une *vara*), ont été construits par recours à la pierre irrégulière et rarement à la brique, liaisonnés par

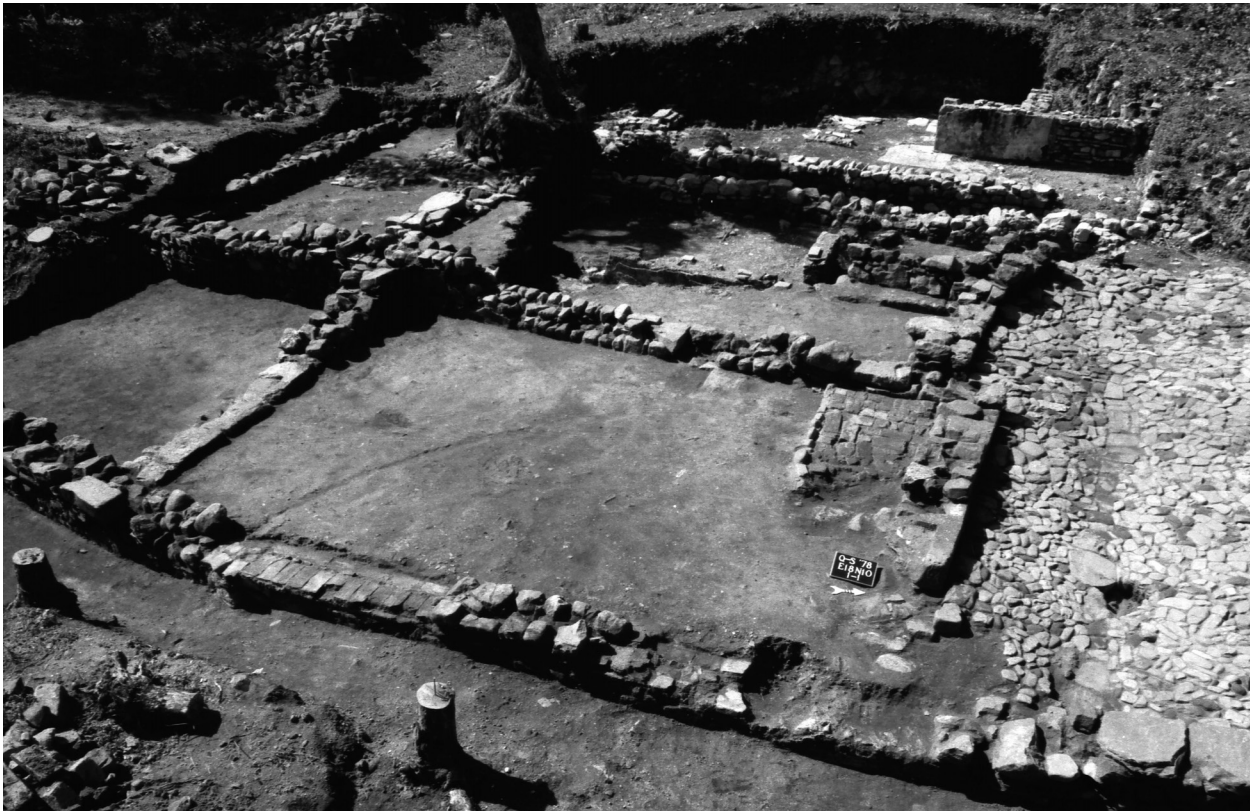
99. Maison portugaise Est du secteur E17N10-E18N10-E18N9, en 1978. Un sondage en profondeur était déjà ouvert à droite.
© Conservation du Site Archéologique de Ksar Seghir.

L'habitation Est avait 56,5m² de surface utile et était composée par trois compartiments, répartis en deux zones à fonction distincte (figures 95 et 99) : une résidentielle et une autre de travail. La première, à l'Est,
