L'ÉVOLUTION DE L'HABITAT DOMESTIQUE À KSAR SEGHIR À LA FIN DU MOYEN ÂGE

ÉTUDE ARCHÉOLOGIQUE ET CONSERVATION D'UNE MAISON MÉRINIDE-PORTUGAISE

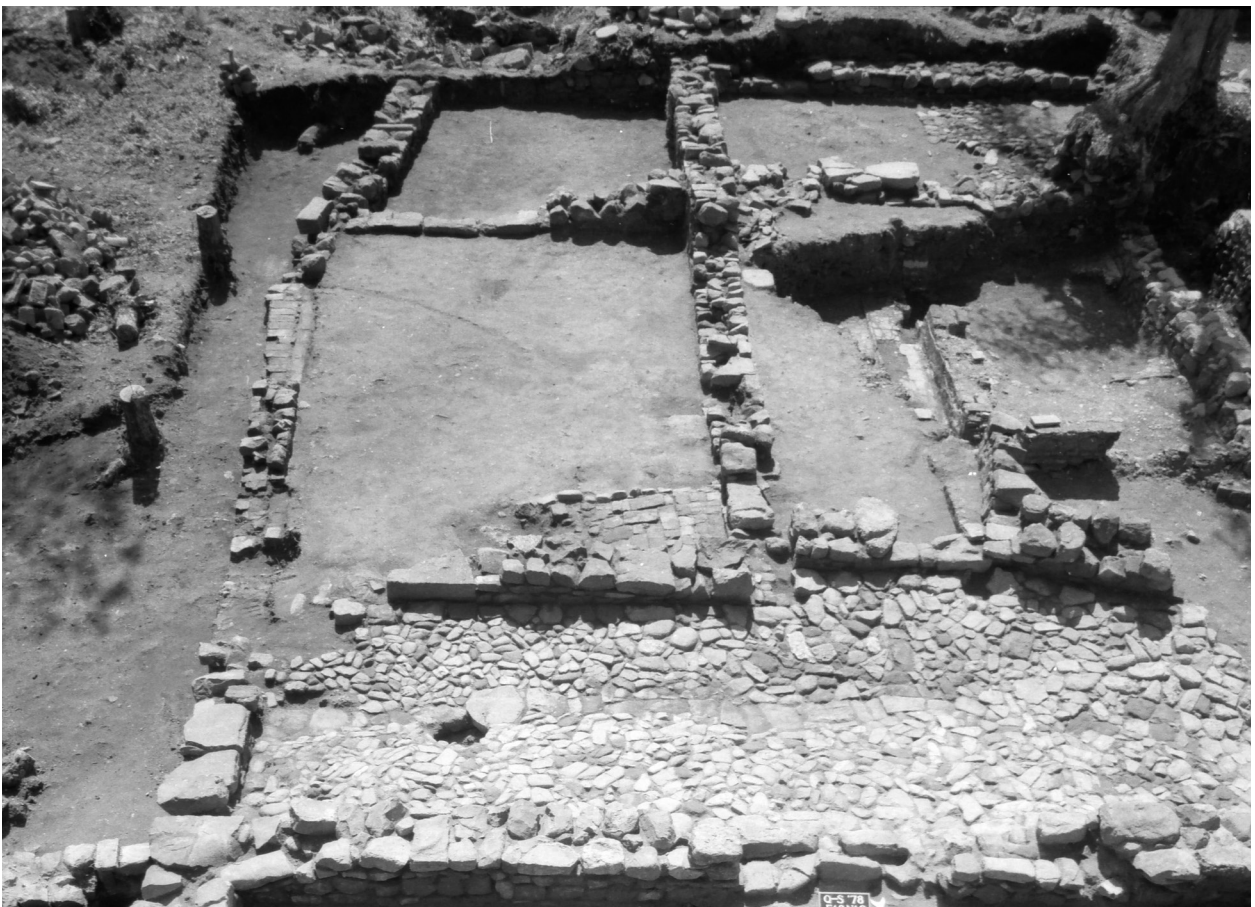
100. Maison portugaise Est du secteur E17N10-E18N10-E18N9, en 1978. Un sondage en profondeur était déjà ouvert à droite.
© Conservation du Site Archéologique de Ksar Seghir.

comportait deux compartiments à sol en terre battue et en mortier (figure 100) : un premier compartiment de forme allongée au Nord (*locus* 1 de l'E18N10), avec 19,1m² (5,45 x 3,5m) et une zone de feu aménagée à ras de sol en brique délimitée par des pierres, à l'angle Nord-ouest (figure 101) ; un deuxième de forme trapézoïdale au Sud (*locus* 2 de l'E18N9), d'environ 10,7m² (3,4 x 3,5m). Le premier compartiment possédait un accès direct à la rue, au Nord (1,4m de baie), une porte qui menait à la zone de travail, à l'Ouest (1,4m de baie), et une troisième ouverture qui communiquait vers le deuxième compartiment, au Sud (1,8m de baie). Cette structure résidentielle suivait, ainsi, de façon canonique, le modèle de *casa dianteira e casa de dentro*, avec une zone de dimension plus importante qui communiquait vers la rue, où se dérouleraient les activités sociales des résidents, comme la préparation et la consommation des produits alimentaires ; et une autre zone, plus éloignée de la vie publique, réservée aux activités plus privées de la vie familiale, l'endroit pour dormir.

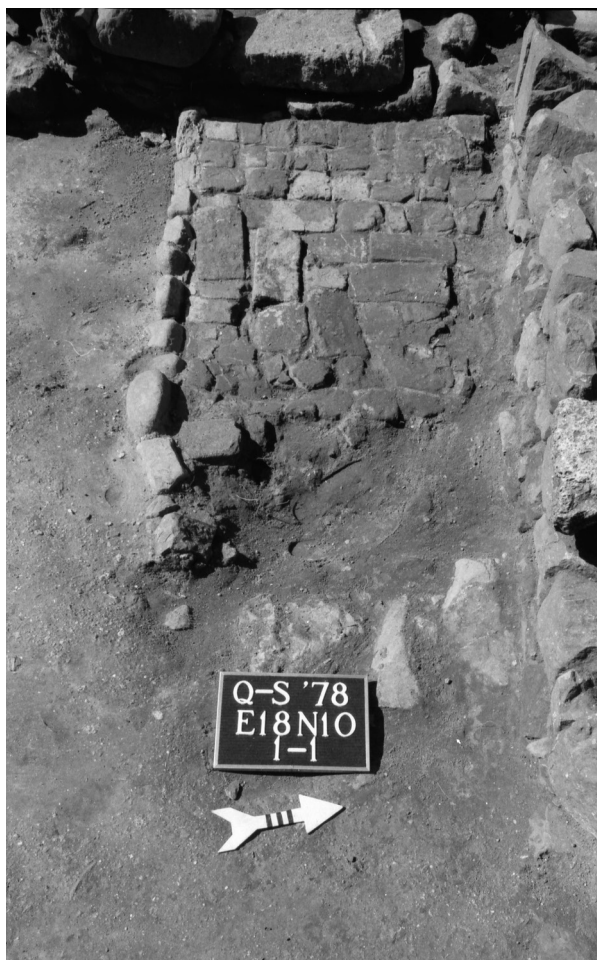
101. Zone de feu du *locus* 1 de l'E18N10, dans la maison portugaise Est du secteur E17N10-E18N10-E18N9, en 1978. © Conservation du Site Archéologique de Ksar Seghir.

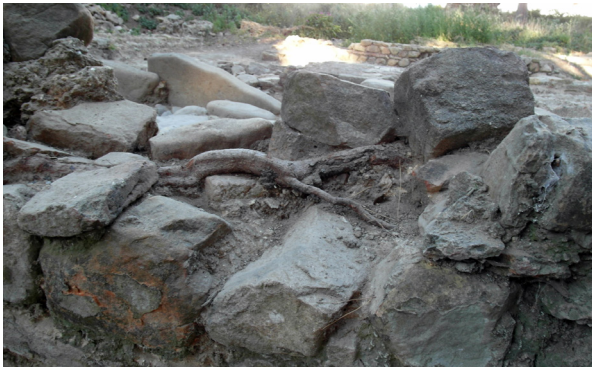
115. Désagrégation du mortier provoquée par une racine de grande taille dans le mur qui délimite la maison islamique à l'Ouest (n.º308) du secteur E17N10-E18N10-E18N9, en 2014.

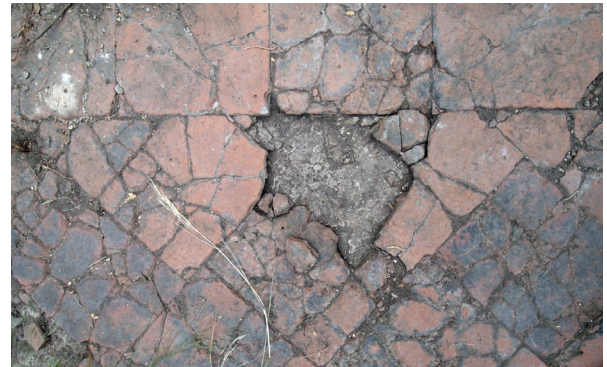
116. Détail de l'état de conservation du pavement en brique de la cour de la maison islamique à l'Ouest (n.º308) du secteur E17N10-E18N10-E18N9, en 2014.

En ce qui concerne le revêtement du sol, toute la surface céramique était couverte d'une couche foncée adhérente dû, d'une part, à la colonisation biologique et, d'autre part, aux traces du feu. Le revêtement en brique était extrêmement fragilisé, présentant des fractures et des fissures simples et multiples (figure 116), permettant la pénétration et l'accumulation des sédiments à l'intérieur, formant ainsi une couche compacte entre les carreaux de céramiques et le mortier de pose et entraînant le détachement du sol, dû à l'inexistence de cohésion entre les matériaux en céramique et le mortier de fixation, très appauvri d'agrégats. Cette couche de sédiment humique a aussi favorisé la croissance de la végétation, ce qui a engendré des tensions physiques et la fragmentation des briques, ainsi que la destruction des mortiers de pose. On a identifié deux types de lacunes, de dimensions variables, sur toute l'extension du pavement : des lacunes au niveau du matériau céramique conservé, notamment, le mortier de fixation ; et des lacunes totales, sans mortier. Sur les endroits où il y avait des lacunes de dimension plus importante, le pavement autour se présentait abaissé et avec des briques détachées. Dans certaines zones, les limites du pavement n'étaient pas claires vu leur état de dégradation avancé et, ils ont partiellement disparus, comme est le cas à l'extrémité Nord-est (figure 117).

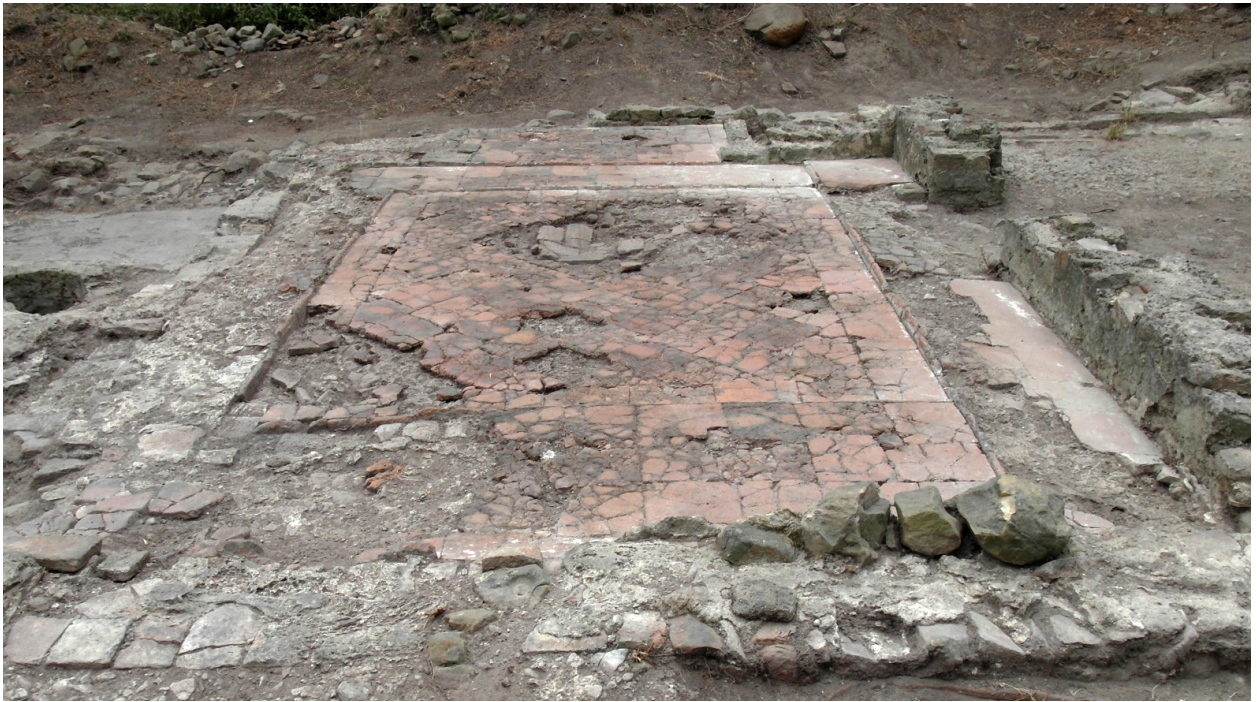
117. État de conservation du pavement en brique de la cour de la maison islamique à l'Ouest (n.º308) du secteur E17N10-E18N10-E18N9, en 2014.

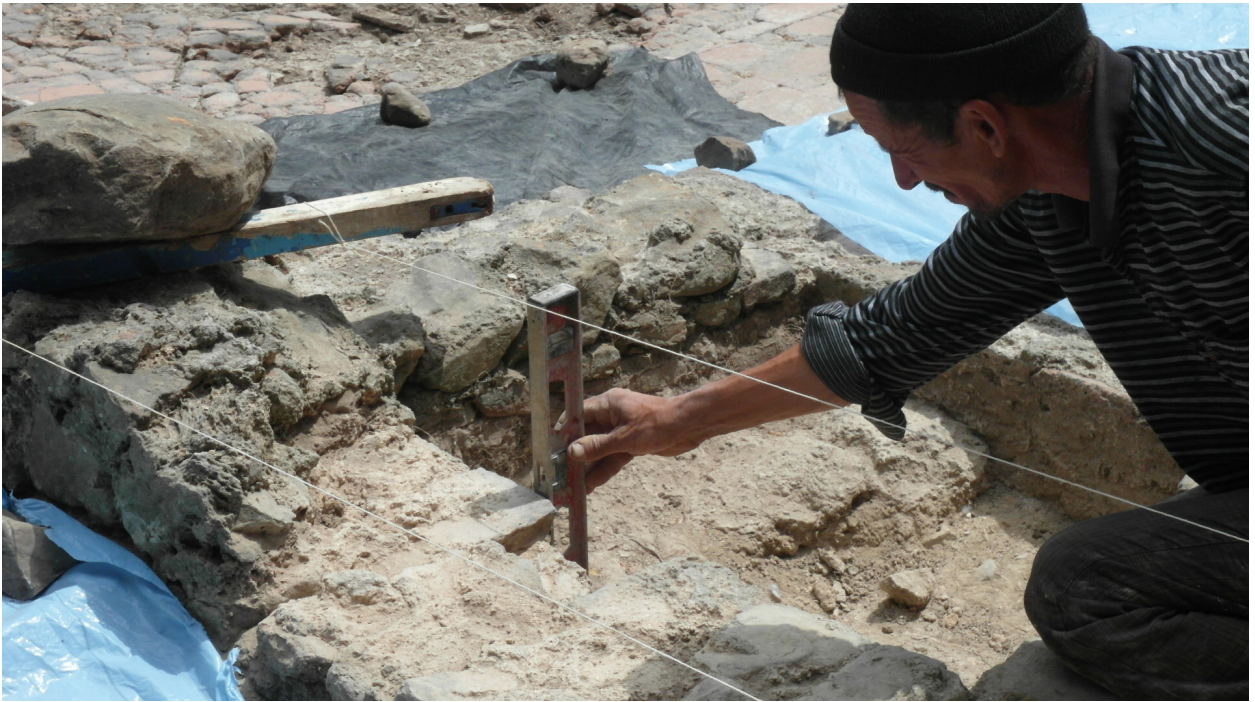
119. Réintégrations de l'appareil dans les murs de la maison Est (n.º308) du secteur E17N10-E18N10-E18N9, en 2014.

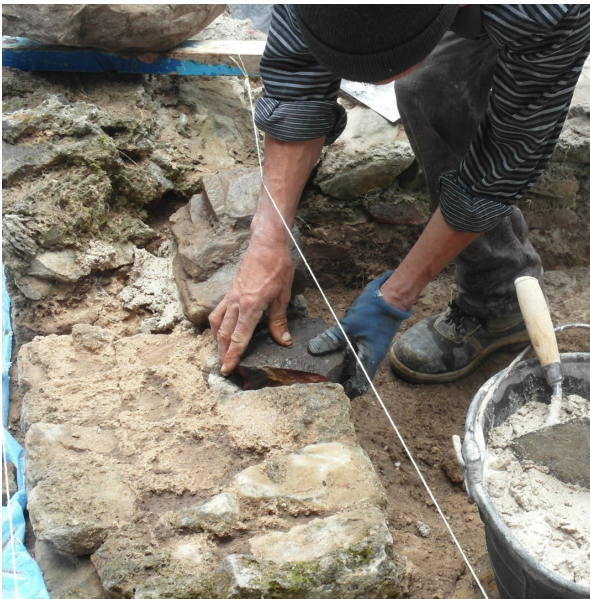
120. Réintégrations de l'appareil dans les murs de la maison Est (n.º308) du secteur E17N10-E18N10-E18N9, en 2014.

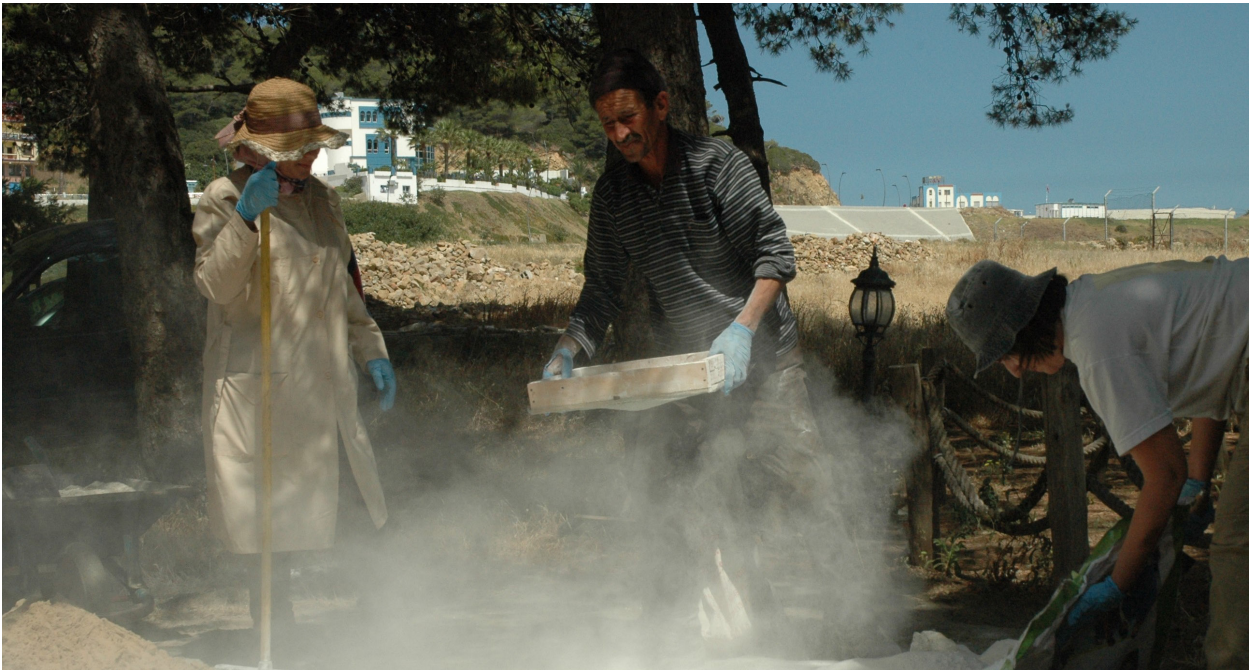
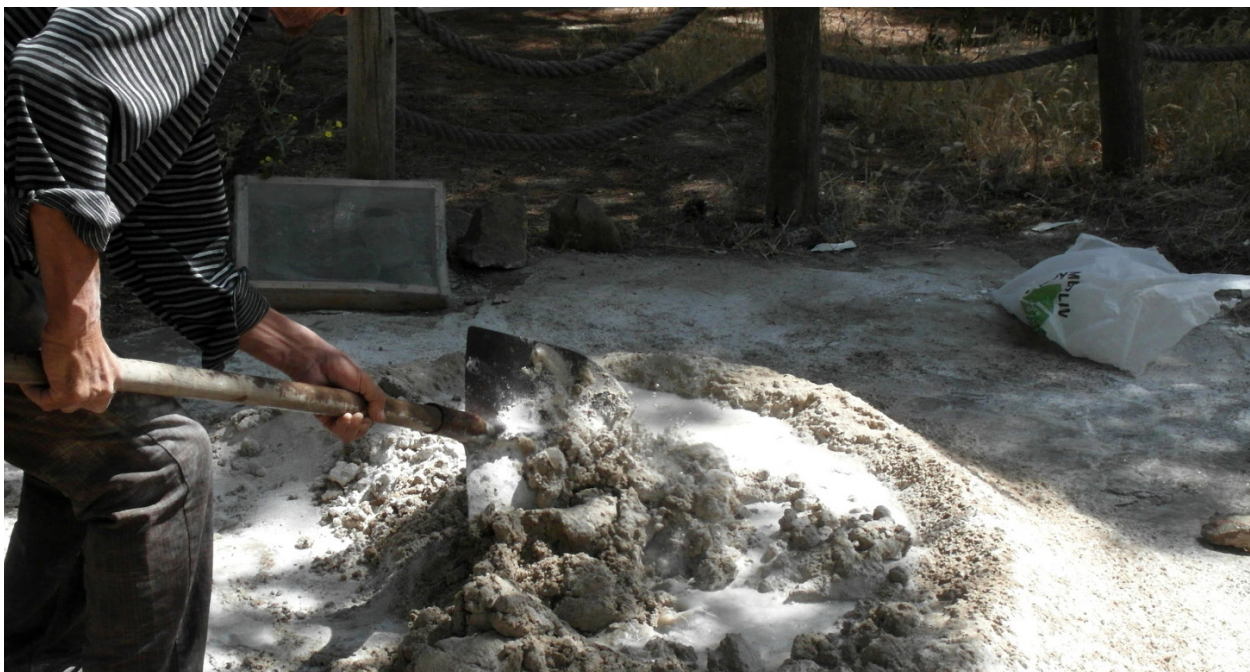
121. Fabrication du mortier pour la restitution des murs de la maison Est (n.º308) du secteur E17N10-E18N10-E18N9, en 2014.

122. Fabrication du mortier pour la restitution des murs de la maison Est (n.º308) du secteur E17N10-E18N10-E18N9, en 2014.

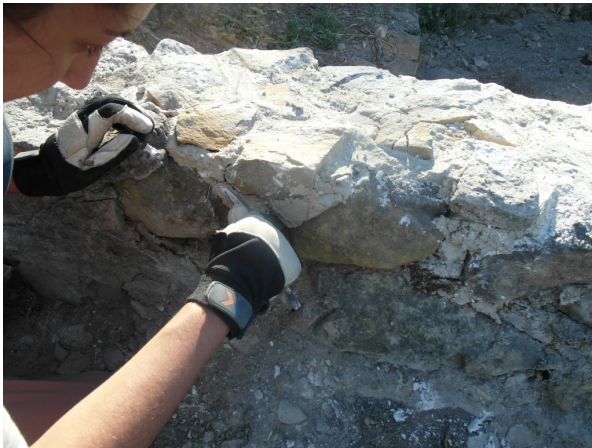
123. Remplissage des joints des murs de la maison Est (n.º308) du secteur E17N10-E18N10-E18N9, en 2015.

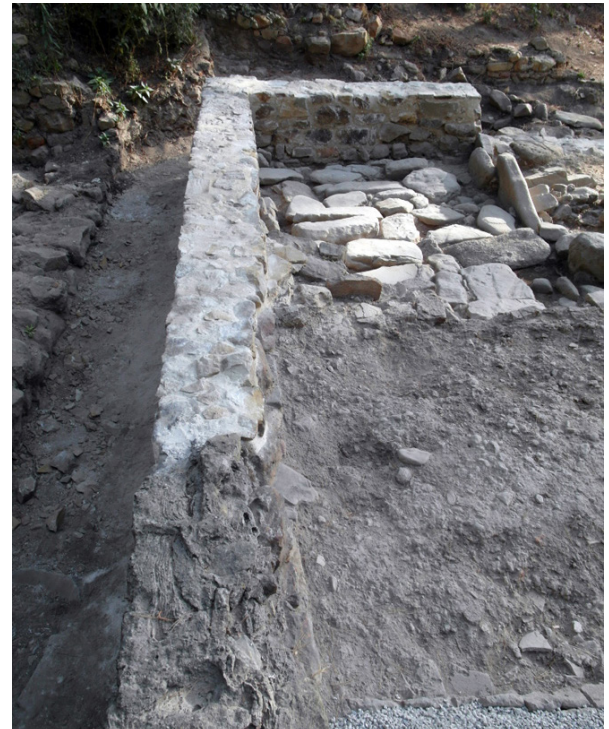
125. Stabilisation du mur Ouest de la maison Est (n.º308) du secteur E17N10-E18N10-E18N9, en 2015.

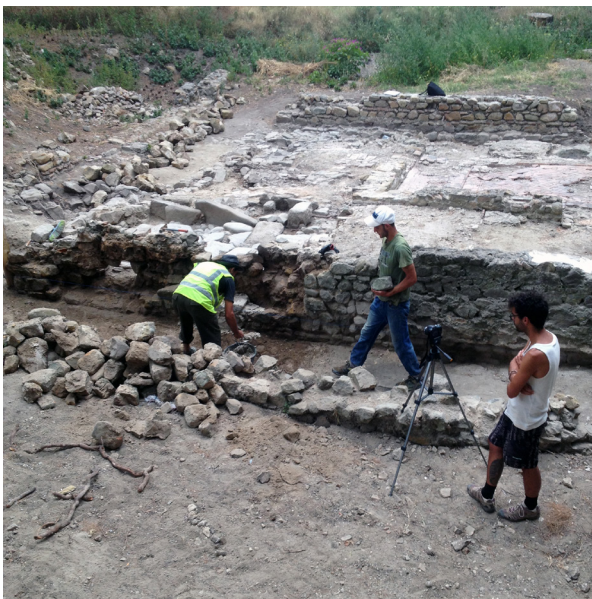
124. Démontage et stabilisation du mur Ouest de la maison Est (n.º308) du secteur E17N10-E18N10-E18N9, en 2015.

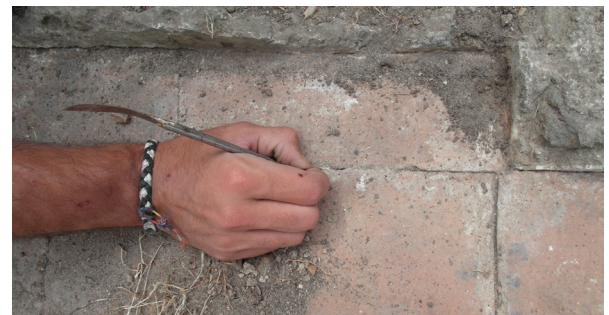
126. Nettoyage détaillé du pavement en brique de la cour de la maison Est (n.º308) du secteur E17N10-E18N10-E18N9, en 2014.

Pour le pavement central de briques, un nettoyage complet de la surface a été réalisé, y compris des lacunes, des intervalles et les fractures accumulant du sédiment. On a également appliqué du biocide, dans les zones présentant des taches noires qui indiquaient la présence de microorganismes. La plupart des briques était fracturée et les fragments céramiques n'étaient point fixés au substrat, en raison de la faible cohésion du mortier de pose, de sorte que leur enlèvement a été nécessaire, afin de nettoyer le support et le revers des objets céramiques de matières non fonctionnelles, pour les ajustés finalement dans leur emplacement originel. L'ensemble des limites des zones fracturées a été également renforcée avec du mortier.

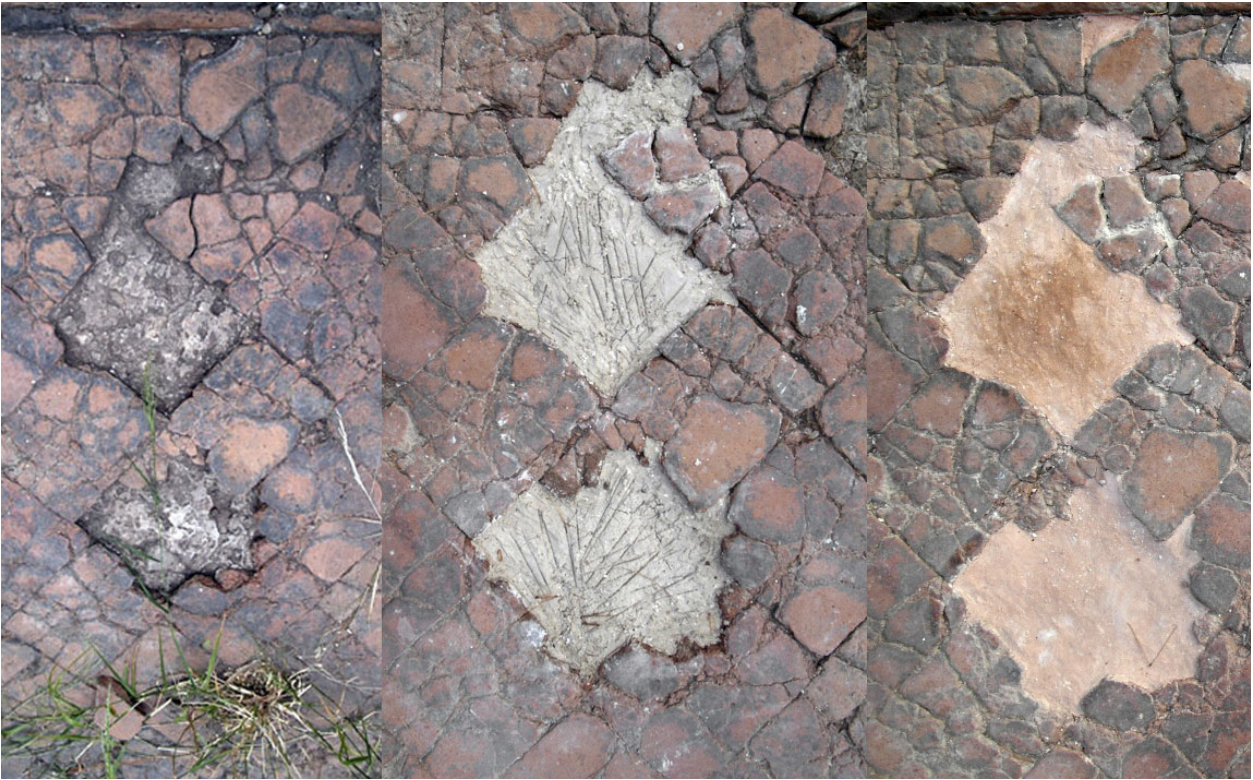
127. Remplissage des lacunes du pavement en brique de la cour de la maison Est (n.º308) du secteur E17N10-E18N10-E18N9, avec du mortier pigmenté, en 2015.

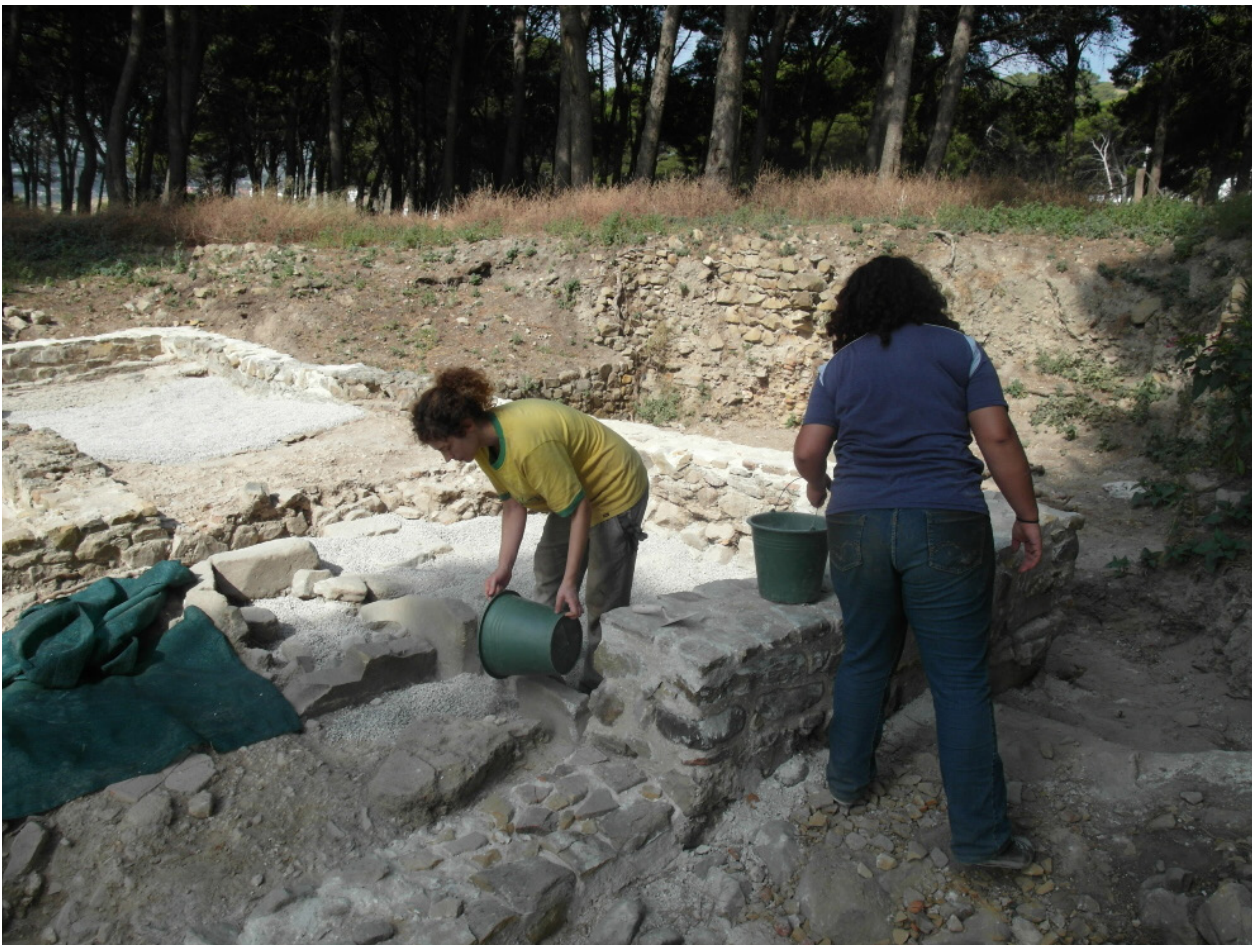
128. Protection des structures de la maison Est (n.º308) du secteur E17N10-E18N10-E18N9, en 2015.
