ALTERAÇÕES URBANÍSTICAS NA SANTARÉM PÓS-MEDIEVAL

A DIACRONIA DO ABANDONO DE
UMA RUA NO PLANALTO DE MARVILA

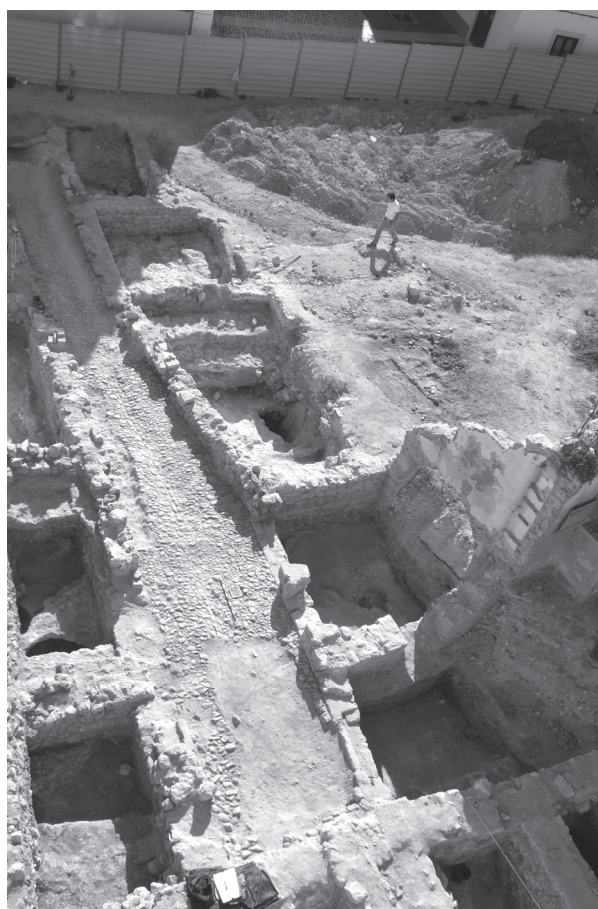
2. Vista aérea (parcial) da malha cadastral tardo-medieval.

Muito embora a sistematização das correlações estratigráficas entre os depósitos e as estruturas identificadas se encontre numa fase preliminar, tudo indica que a estruturação deste conjunto urbano, composto por um arruamento ladeado por várias habitações, como pode ser observado nas figuras 2 e 3¹, se tenha processado na mesma centúria. Na transição do século XV para a século XVI o eixo viário foi calçeteado com blocos de calcário, estrutura registada como [320].
